Instituto Nacional de Tecnología Agropecuaria

Informe Técnico Perforación en Paraje El Gusano

Motivo: Implementación de una perforación con un método artesanal en el Paraje El Gusano, Dpto. San Javier, Provincia de Santa Fe para uso multipropósito.

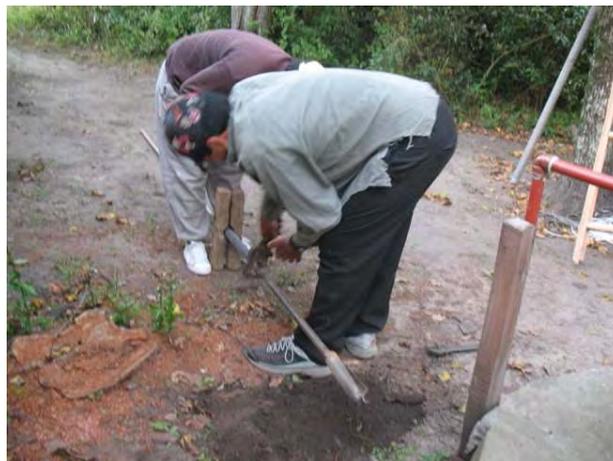
Ajuste del pala barreno de $\phi = 1,5$ pulgadas para perforar los primeros metros de tierra y arcilla

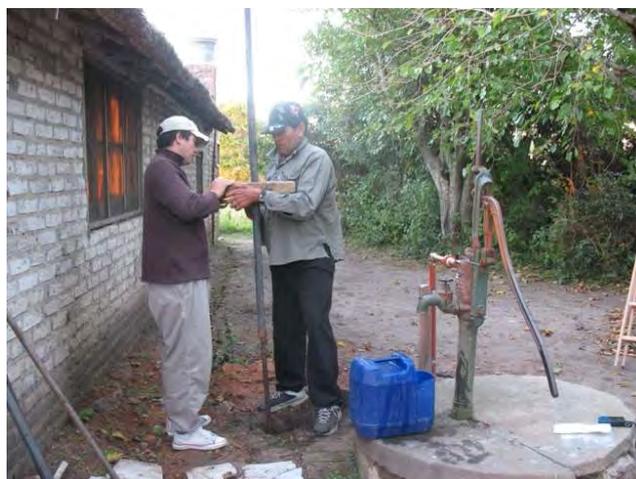
Utilizan un sistema de maderas adosado con bulones al caño para poder barrenar, agregándole agua para lubricar

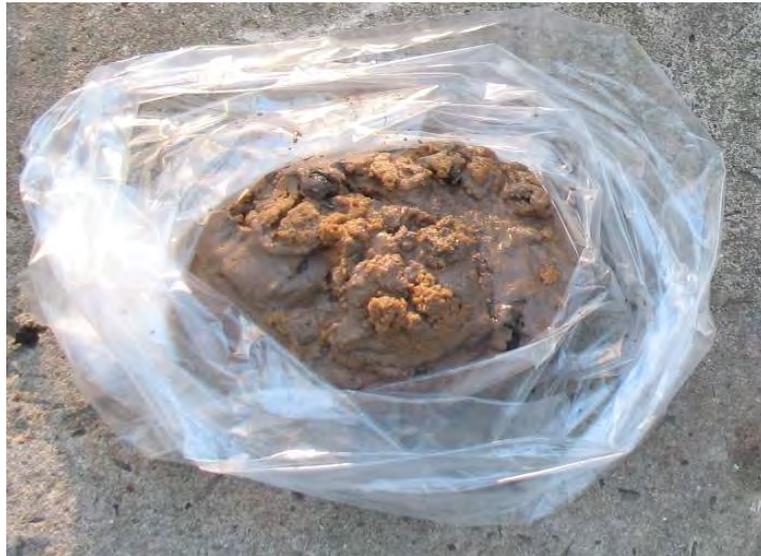
Muestra N° 5 correspondiente a los 4 m de profundidad, donde se puede apreciar la arena.

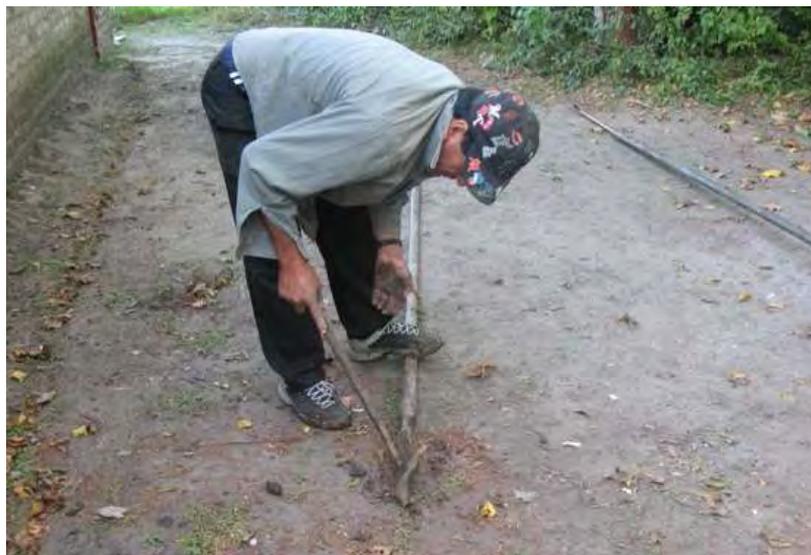
A partir de allí el perforista cambió el pala barreno de 1,5" por un barreno de 2" para agrandar el diámetro de apertura de la perforación y permitir que se pueda introducir el filtro y el caño galvanizado:

Se cambió el pala barreno de 1,5" por un barreno de 2" para trabajar los primeros 3,20 m

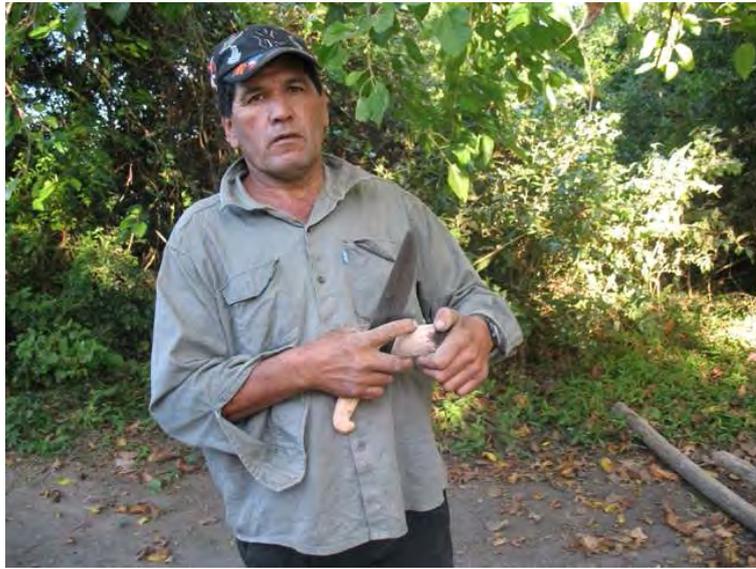
Realizada la operación de agrandar el tamaño de la perforación los primeros metros hasta la arena se procedió a controlar el filtro industrial de 2" y a preparar el tapón de madera de sauce gastándolo para que pueda pasar de manera justa por la cañería de encamisado y el filtro, una vez terminado el encamisado.

El perforista Tito Marote terminando de preparar el tapón para su correcto funcionamiento

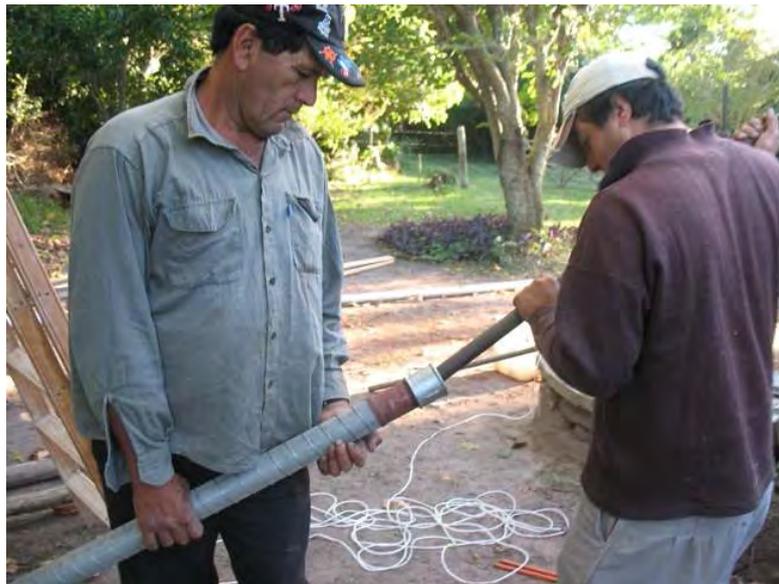
Probando el paso del tapón de madera a través del filtro con un barreno

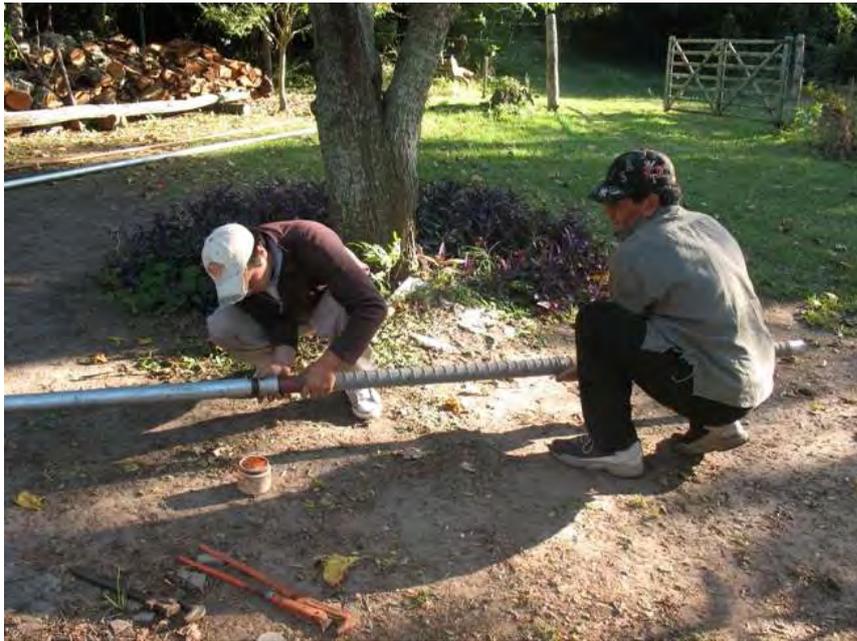
Luego se procedió a controlar si funcionaba bien la unión del filtro de 2" con el caño galvanizado de 2":

Probando el correcto ensamble del filtro con la cañería de HG°

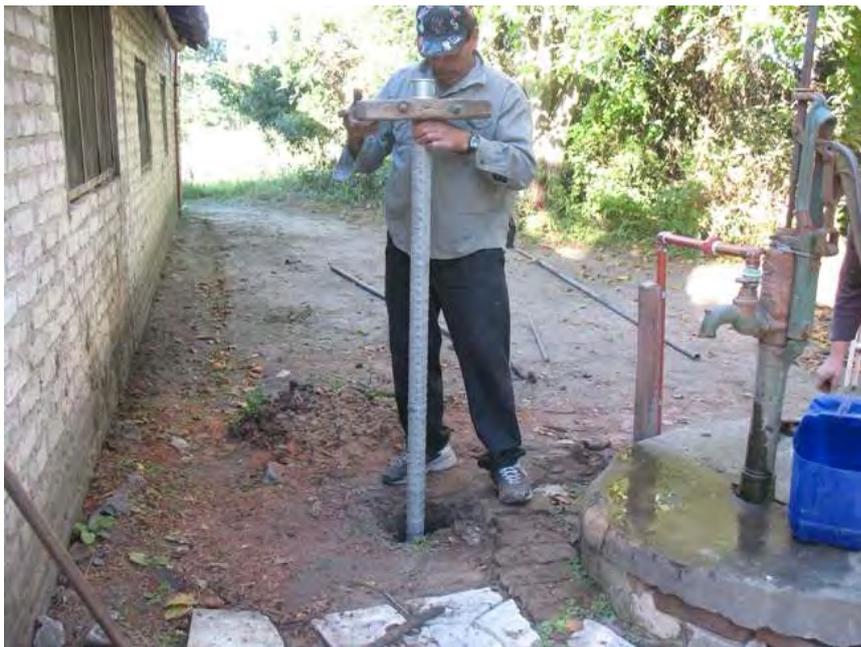
Comienzo de la colocación del filtro en la perforación

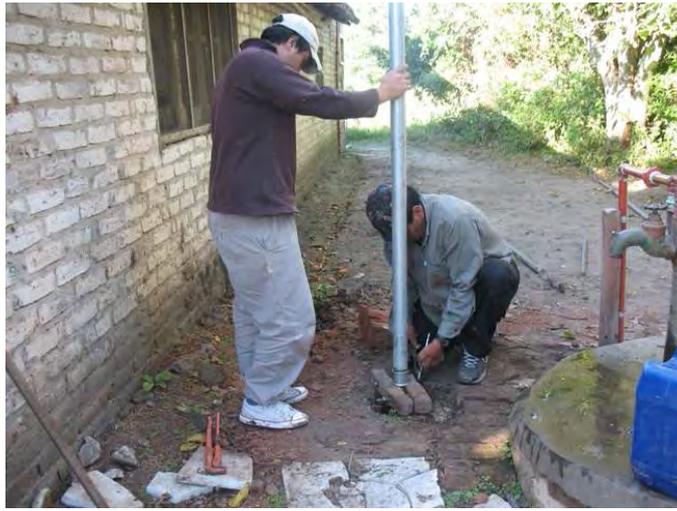
Una vez introducido el filtro se procedió a enroscar al caño galvanizado de 2 pulgadas. El filtro más la cañería dan un largo total de 8,50 m:

Unión del filtro a la cañería de HG° de 2"

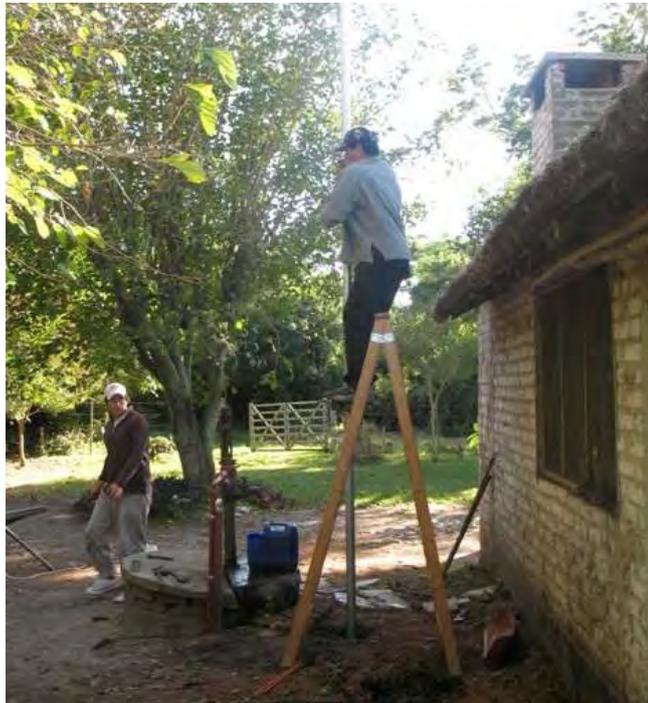
Luego el perforista intentó con su propio peso que el caño fuese bajando hasta la arena

Momento en que el perforista con su propio peso y rotando sobre su eje intenta que el caño comience a bajar los primeros metros

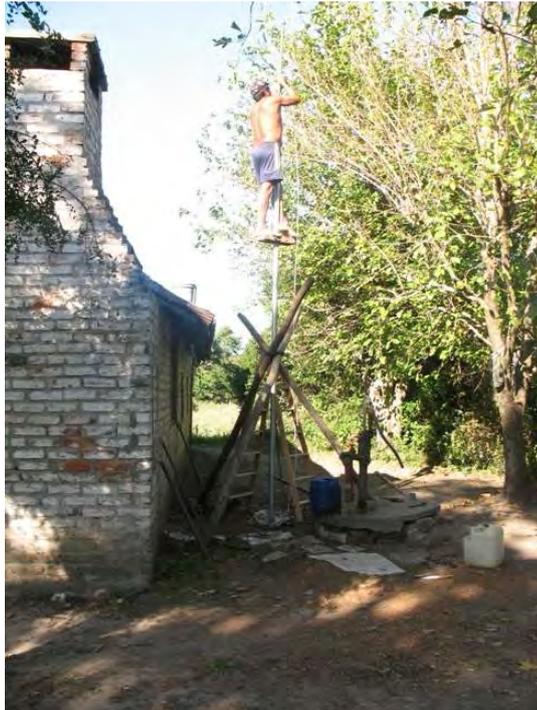
Esto no le fue fácil porque la arcilla hizo su trabajo de expansión y el caño no bajó como se esperaba, por lo que al caño se le adosaron 3 palos unidos (un trípode) y empezó el trabajo de la sonda con percusión de 1" de diámetro, para extraer el material de adentro del caño.

Empezó el trabajo de la sonda utilizada para trabajar dentro del encamisado de 2"

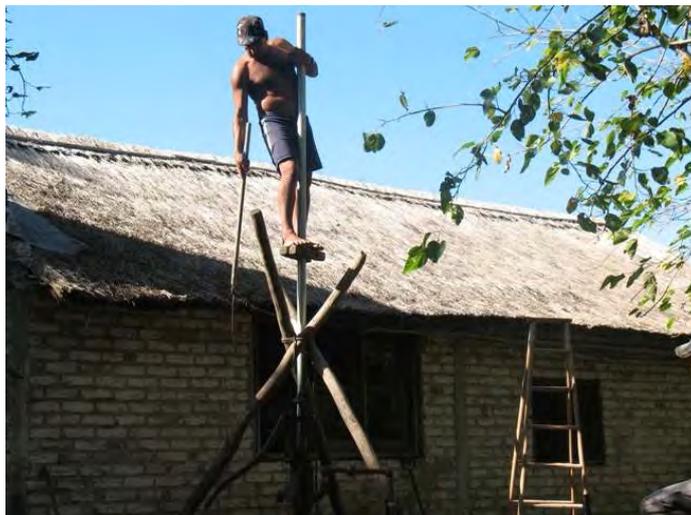
Volcando el material extraído de adentro del caño con la sonda a percusión. Observar los palos implementados para asegurar la verticalidad del caño ante el peso del perforista.

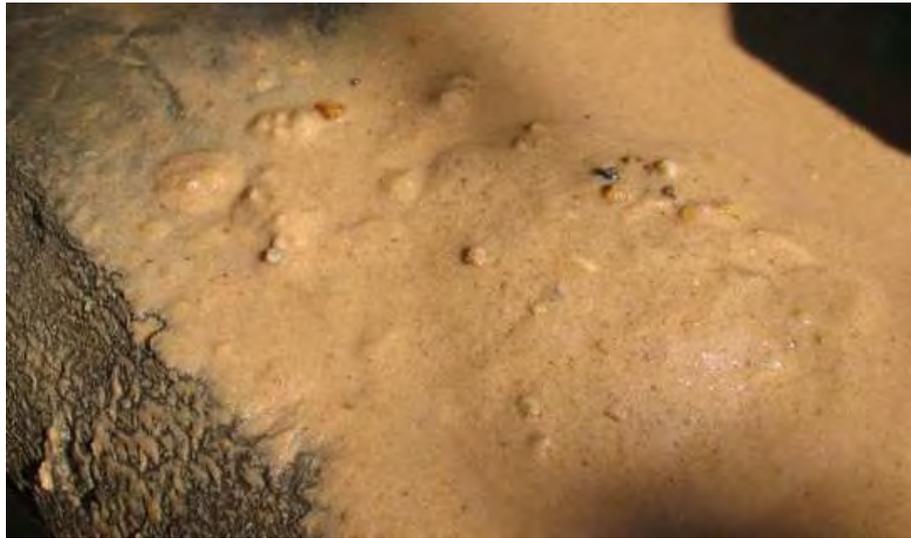
Finalmente, entre los 7 y 8,5 m de profundidad se llegó a la arena gruesa con presentación de algunas piedritas pequeñas (esto buscaba el perforista para ubicar el filtro):

Material extraído entre los 7,0 y 8,5 m de profundidad (Muestra N° 8)

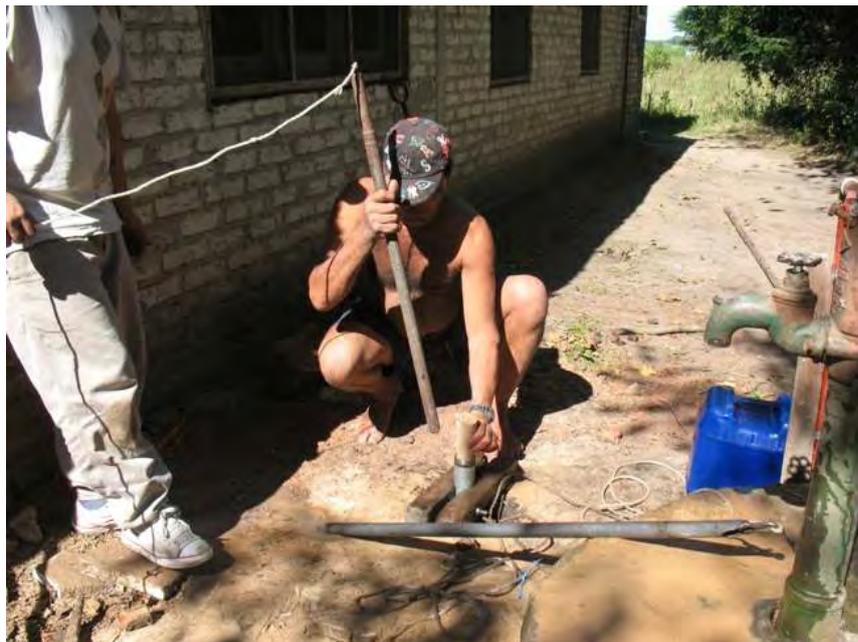
Se decidió avanzar hasta los 8,50 m de profundidad, teniendo suficiente permeabilidad la arena. Luego se procedió a la extracción de la arena dentro del encamisado y se colocó el tapón, hundiéndolo con una sonda hasta el fondo del filtro.

Momento en que se procede a empezar a colocar el tapón de madera dentro del encamisado

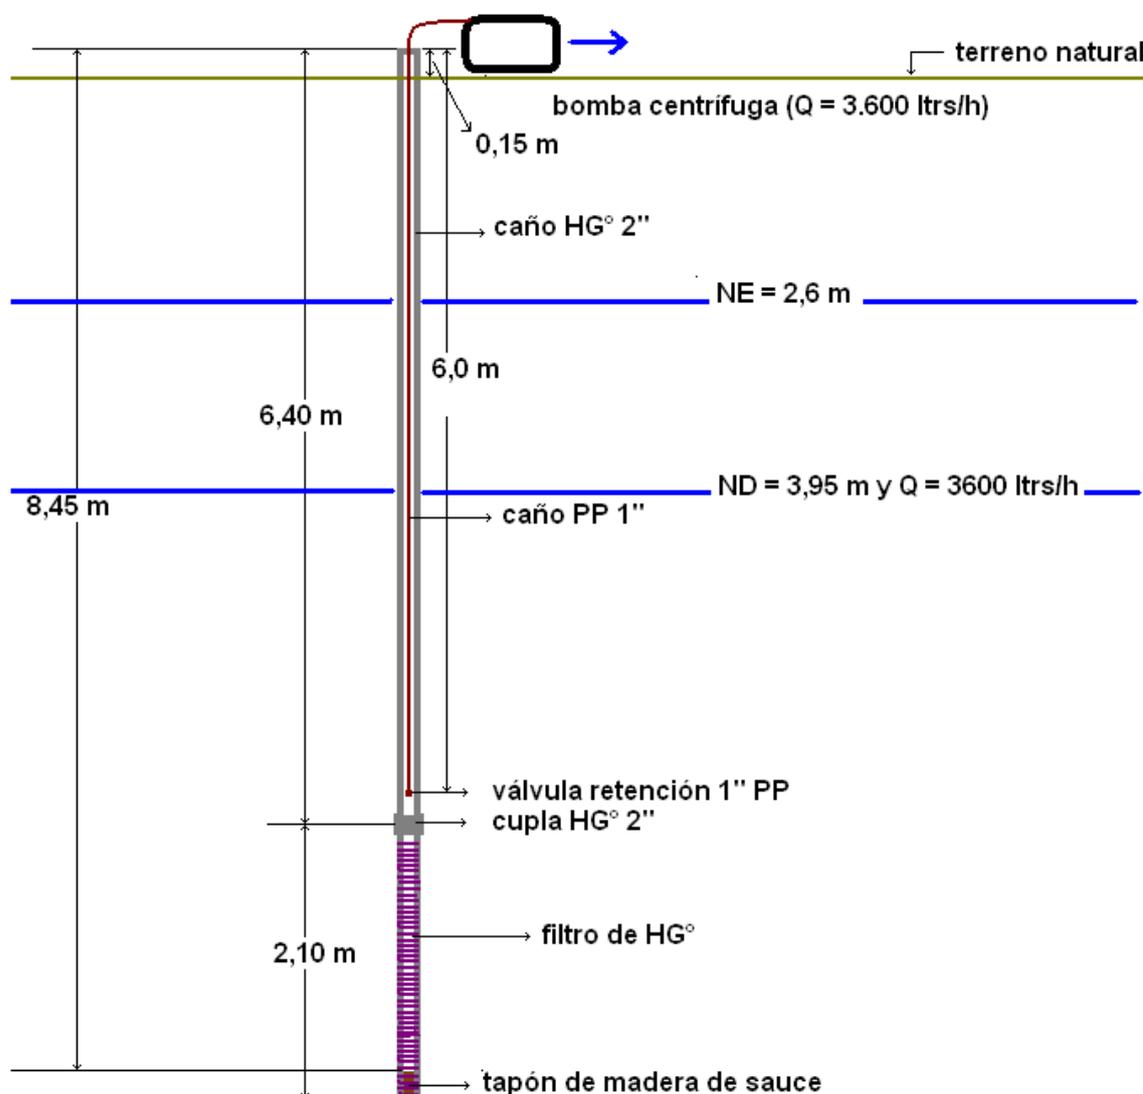
Diseño definitivo de la perforación y del sistema de bombeo, con niveles estático y dinámico para Q = 3.600 ltrs/h el día 09/04/2011

Se la dejó funcionando entre 20 minutos y media hora a la bomba, aforando y obteniendo el dato de 1ltr/seg, es decir, 3.600 ltrs/hora, con un nivel del agua de 3,95 m respecto al terreno natural (ND = nivel dinámico).

Luego se paró la bomba y se midió la recuperación del nivel del agua dentro de la perforación, llegando finalmente a 2,60 m respecto al terreno natural (NE = nivel estático). Es decir, que el bombeo provoca una depresión en el agua de la cañería de 1,35 m, dato importante para ubicar el chupón de la bomba con la suficiente profundidad.

El chupón de la bomba se encuentra a 5,85 m de profundidad del terreno natural, por lo que bajo las circunstancias del día quedaba un margen de prácticamente 2 m más para que baje el nivel dinámico. Esto quiere decir que si hace falta mayor caudal el acuífero y el filtro de la perforación permiten una sustracción de caudal considerablemente mayor.
