## Informe Técnico

**Objetivo:** Implementación de una nueva perforación más el sistema de bombeo en el Área de Ganadería de la EEA Reconquista para garantizar el acceso en cantidad y calidad del agua durante todo el año para el abrevado de animales vacunos investigando la sustentabilidad del recurso y el funcionamiento del nuevo sistema propuesto.

**Dirección Técnica y Supervisión de Obra:** Ing. Mario Basán Nickisch.

**Lugar:** Sector de Corrales de Ganadería en el Lote 20, a 5 m del tanque australiano central actual.

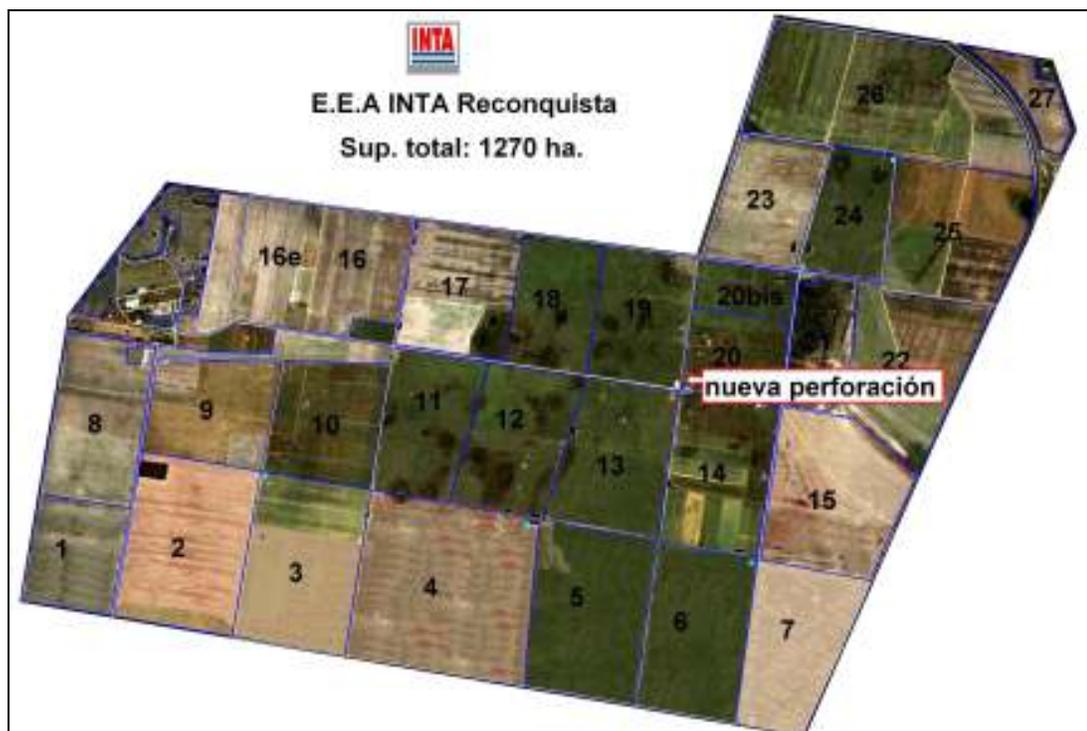
Ubicación de la nueva perforación en el Lote 20 de la EEA Reconquista.

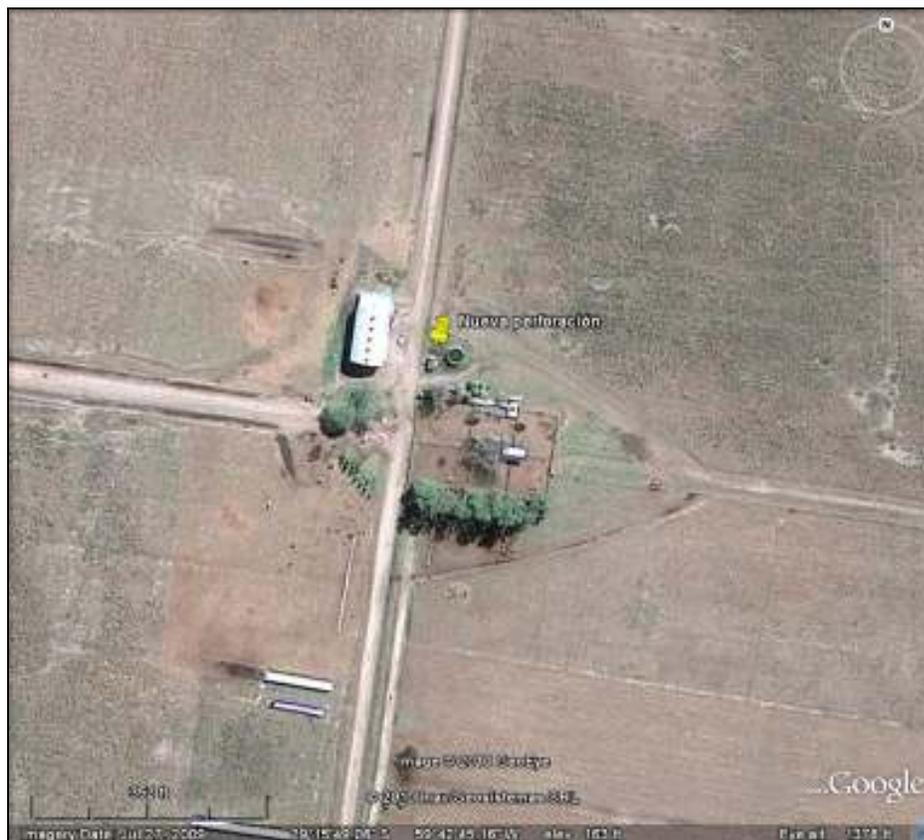
**Imagen satelital que permite visualizar la ubicación exacta de la nueva perforación respecto al Galpón de Ganadería y los corrales.**

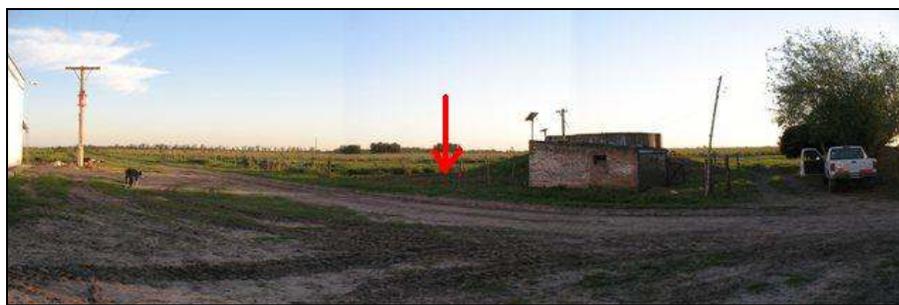
**La flecha indica el lugar previo donde se implementó la perforación. Vista de SO a NE.**

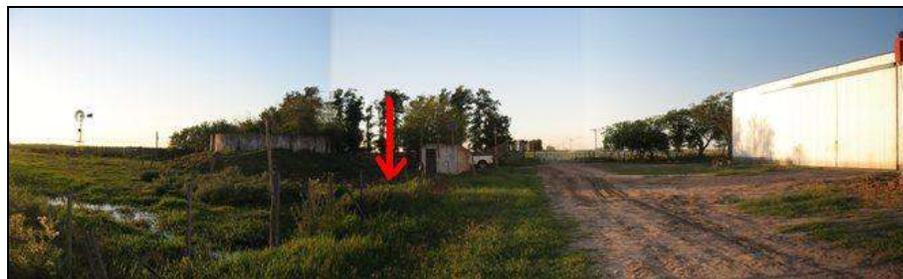
**La flecha indica el lugar previo donde se implementó la perforación. Vista de N a S.**

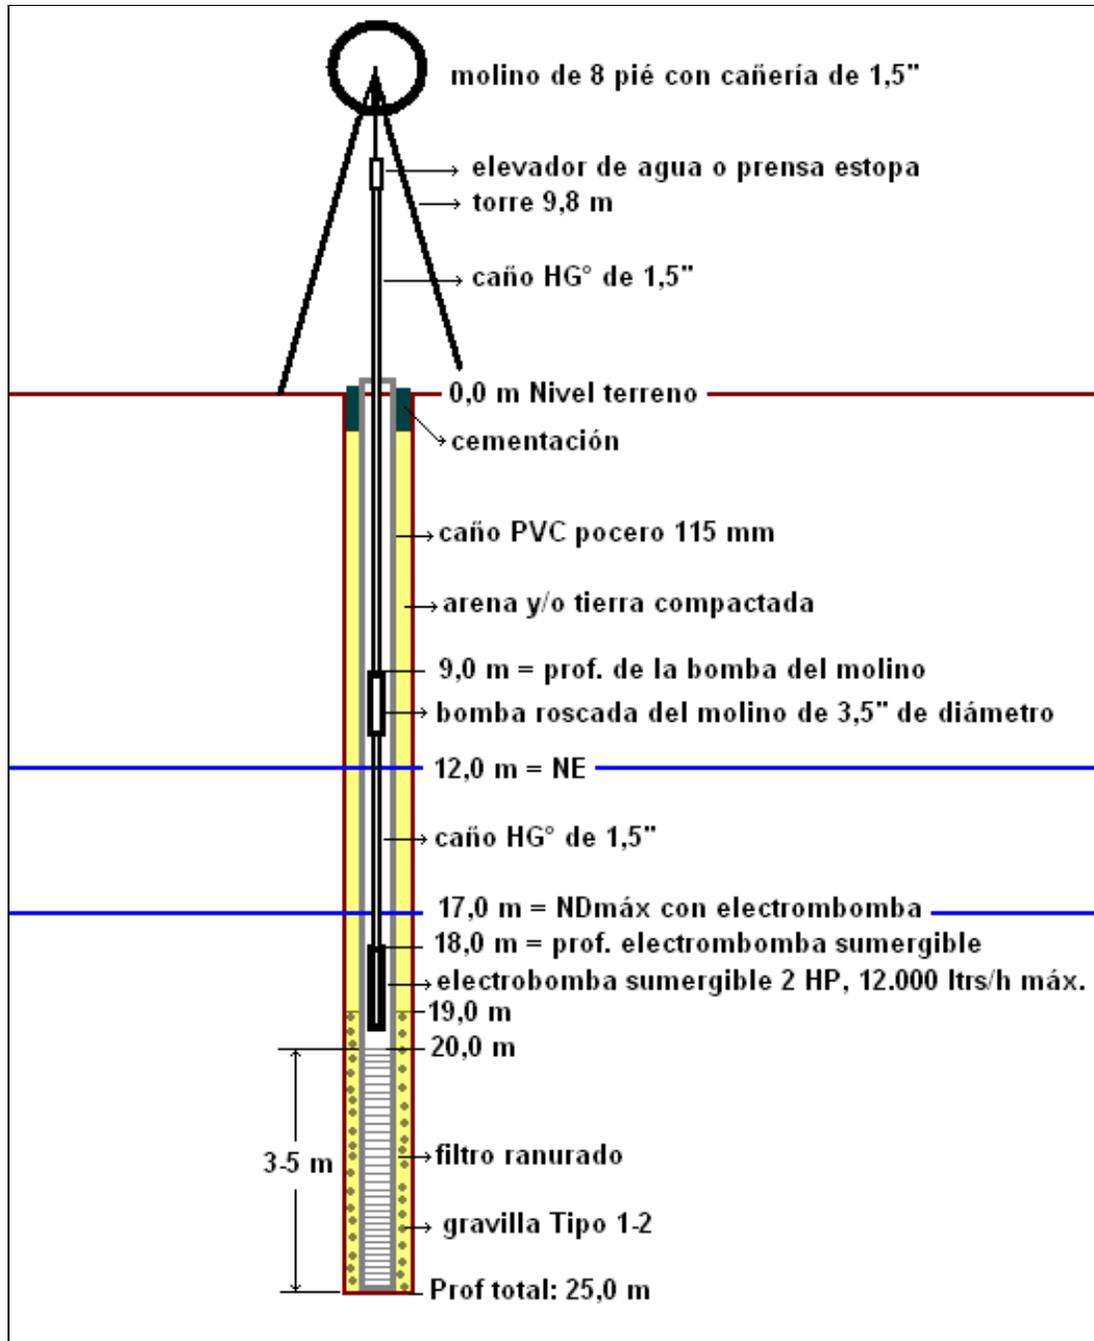
Diseño previo de la perforación con los mecanismos de bombeo, sujeto a reajustes posteriores.

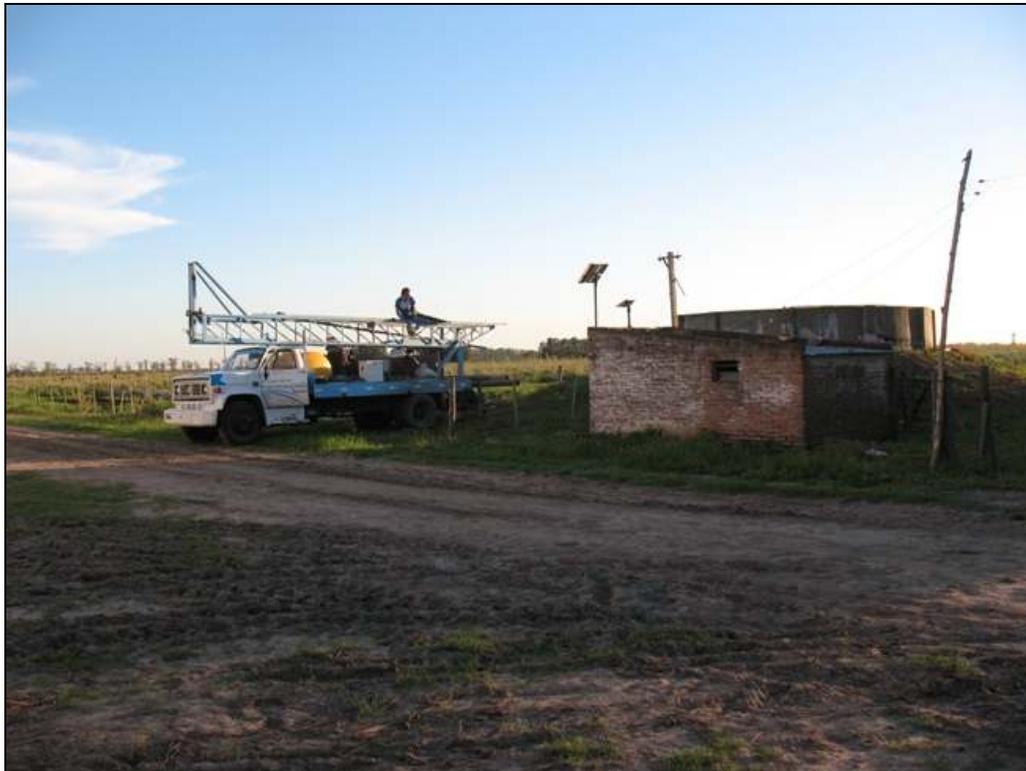
**Ubicación del camión con la perforadora en el lugar de la obra.**

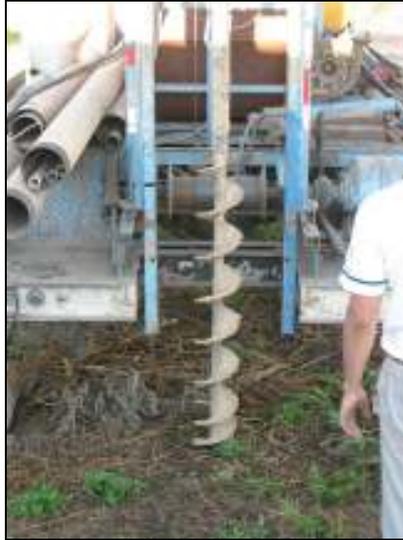
**06:55 hs:** Comienzo de la perforación con mecanismo rotativo de 200 mm de diámetro, sin utilización de lodo de inyección (bentonita o polímeros biodegradables) debido a la gran experiencia de la Empresa en este tipo de ambientes.

**Sistema rotativo para los primeros metros sin utilización de lodo de inyección ( $\phi = 200$  mm).**

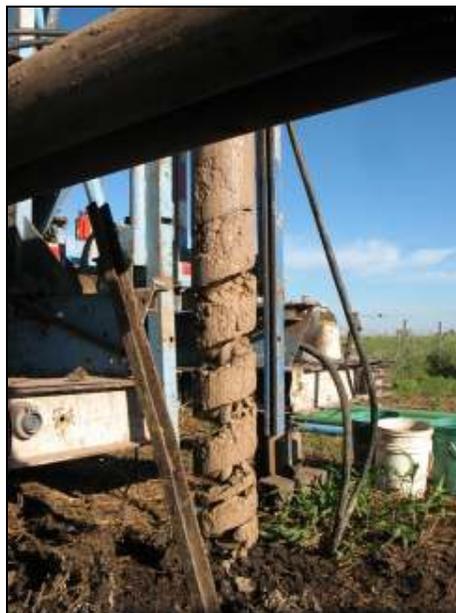
**07:15 hs:** Se llegó a los 7,0 m de profundidad, donde se puede apreciar el material arcilloso que se estaba perforando.

**Material extraído a los 7,0 m de profundidad (arcilla) con el sistema rotativo.**

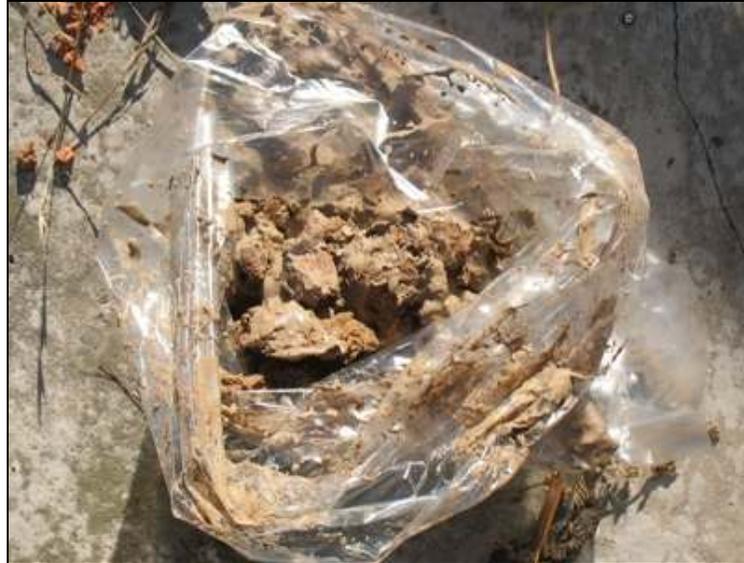
**07:30 hs:** Se llegó a los 9,0 m de profundidad, extrayéndose arcilla con vestigios de arena muy fina. Corresponde a la Muestra N° 10.

**Muestra correspondiente a los 9,0 m de profundidad, similar a la de los 10,0 m.**

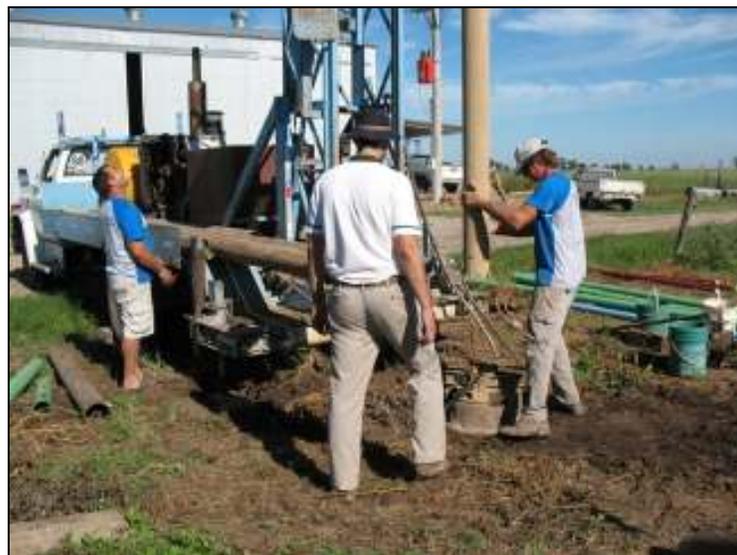
A partir de allí cambió radicalmente el sistema de perforación: del método por rotación se pasó al por percusión. Se pasó a encamisar con cañería de hierro de 6 pulgadas (152 mm) de diámetro, extrayendo la arena de su interior con una sonda.

**Método por percusión en el sector de arenas a partir de los 16,5 m de profundidad.**

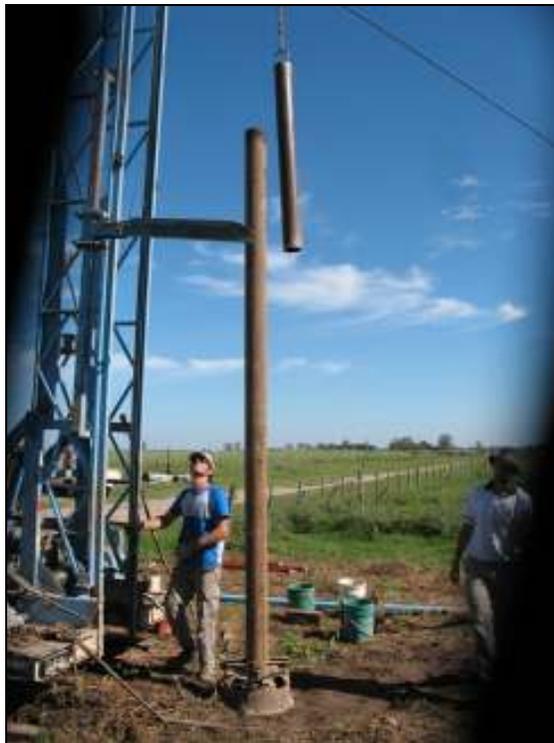
**Sonda utilizada para trabajar dentro del encamisado de 6''**

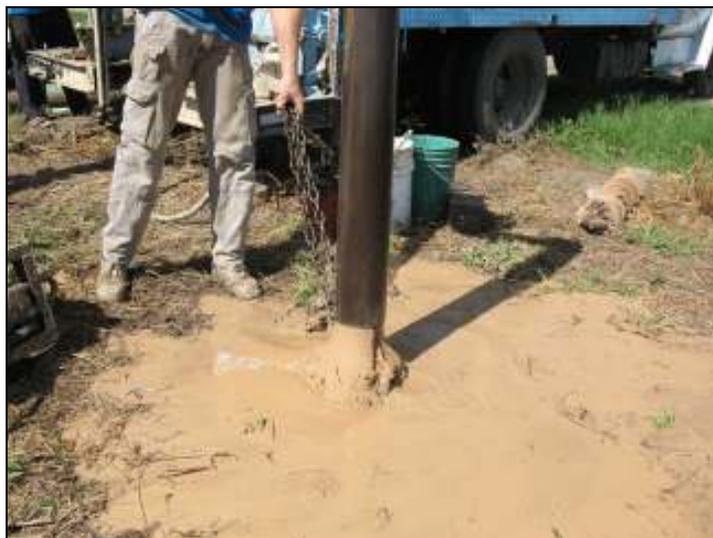
**Material extraído a los 21,0 m de profundidad = Muestra N° 21.**

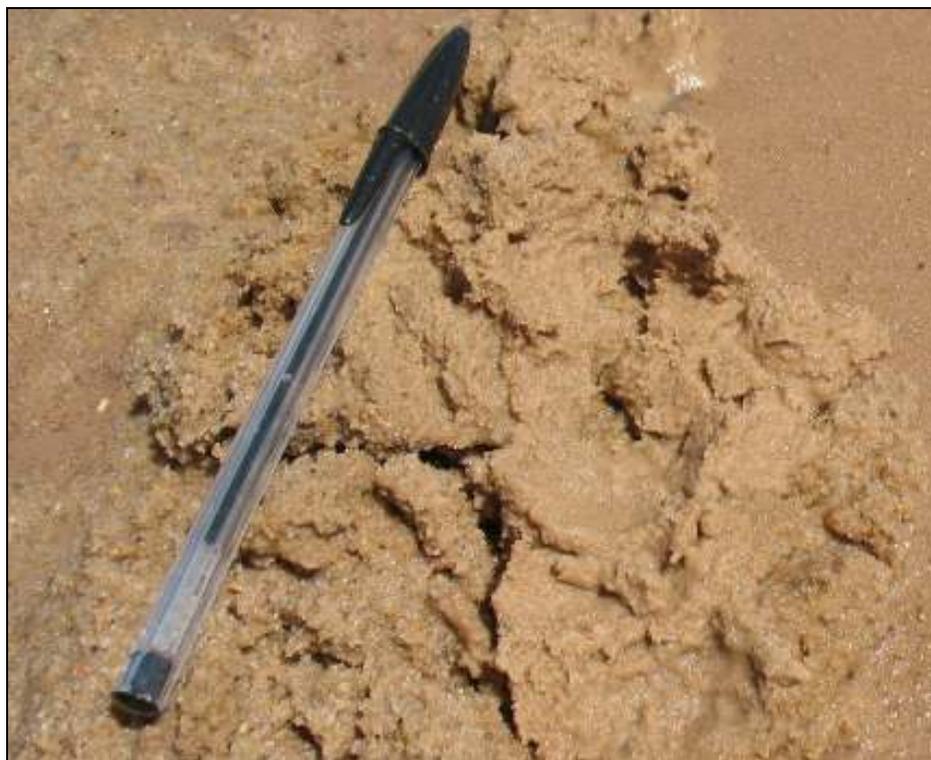
**Arena extraída a los 22,0 m = Muestra N° 22.**

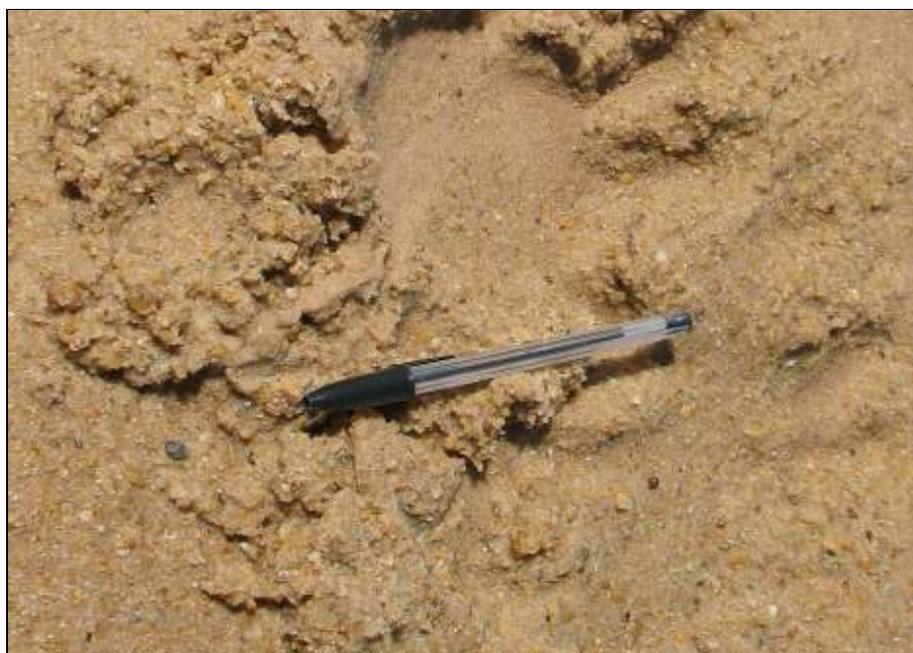
**Arena con gravilla extraída a los 23,0 m = Muestra N° 23.**

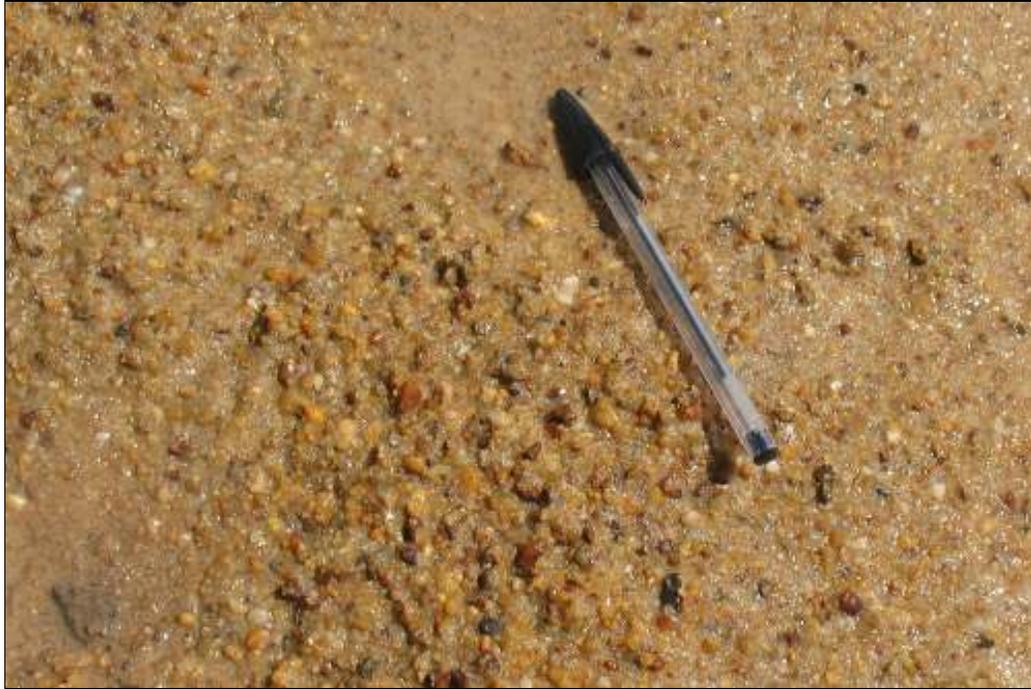
**Arena con grava extraída a los 23,5 m = Muestra N° 26.**

La Empresa consideró que el material de los últimos metros es de alta permeabilidad para el caudal de diseño prefijado, *decidiendo dejar como profundidad final los 23,5 m*, y utilizar solamente 3 m de filtro para lograr el caudal de diseño.

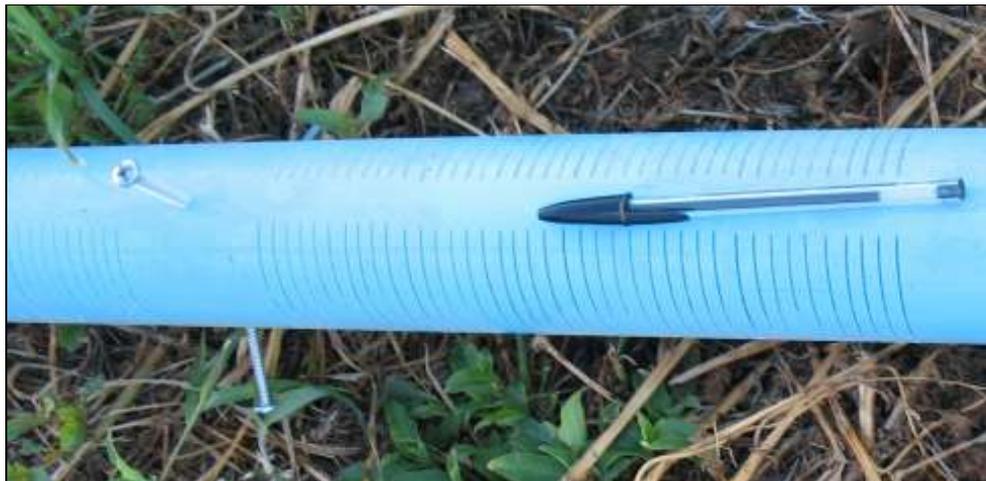
Ese filtro es artesanal, ya que lo fabrica la propia Empresa, dando garantías de buen funcionamiento.

**Filtro artesanal construido por la Empresa de 75 mm de diámetro. Obsérvese los tornillos guía para un buen centrado dentro del caño camisa y poder engravar de manera uniforme.**

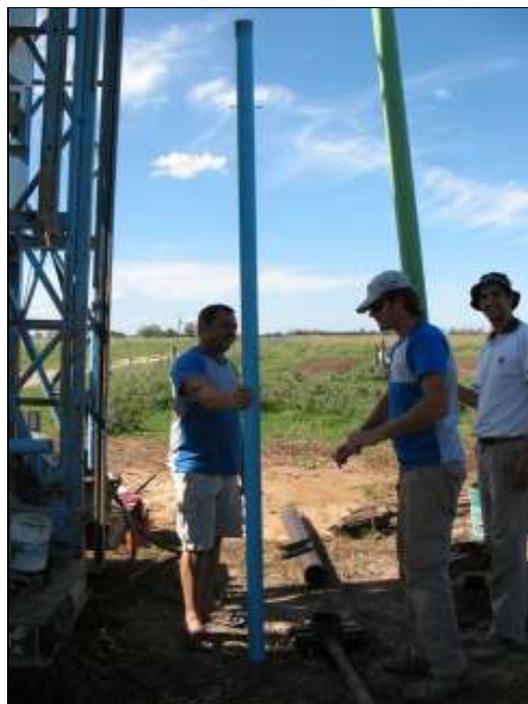
**Filtro sostenido por el Perforista R. Quarin para comenzar a colocarlo en la perforación.**

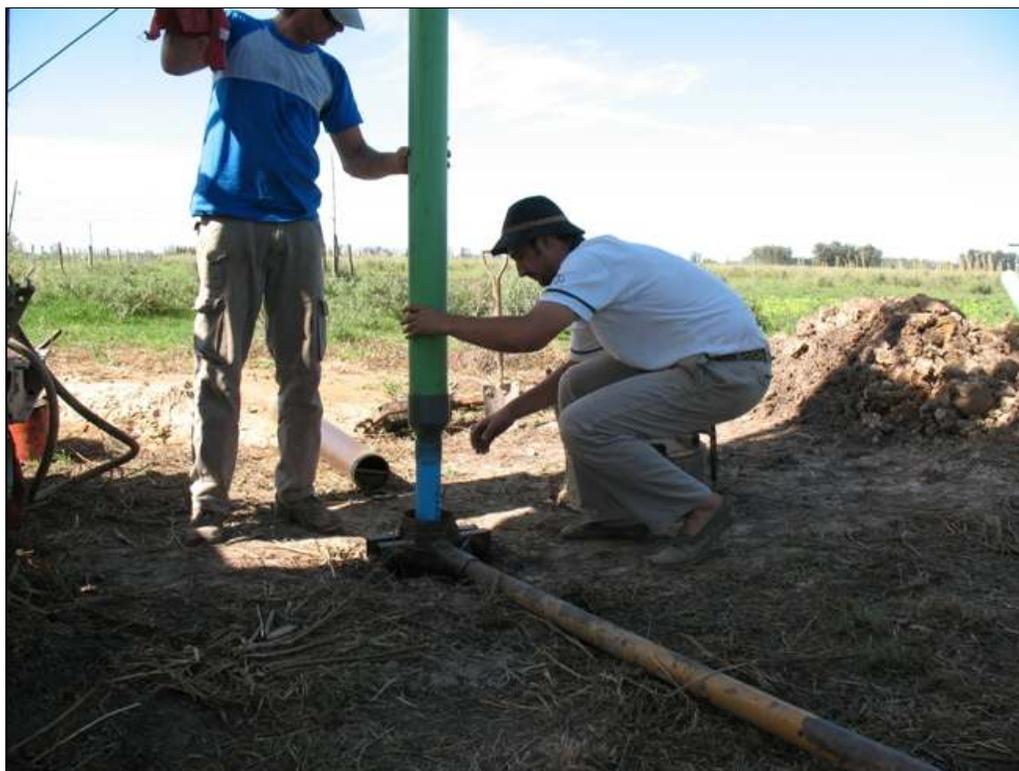
**Comienzo de la colocación del filtro en la perforación. Se observa el buje reducción de 115 a 75 mm que permite la unión del filtro con el encamisado superior.**

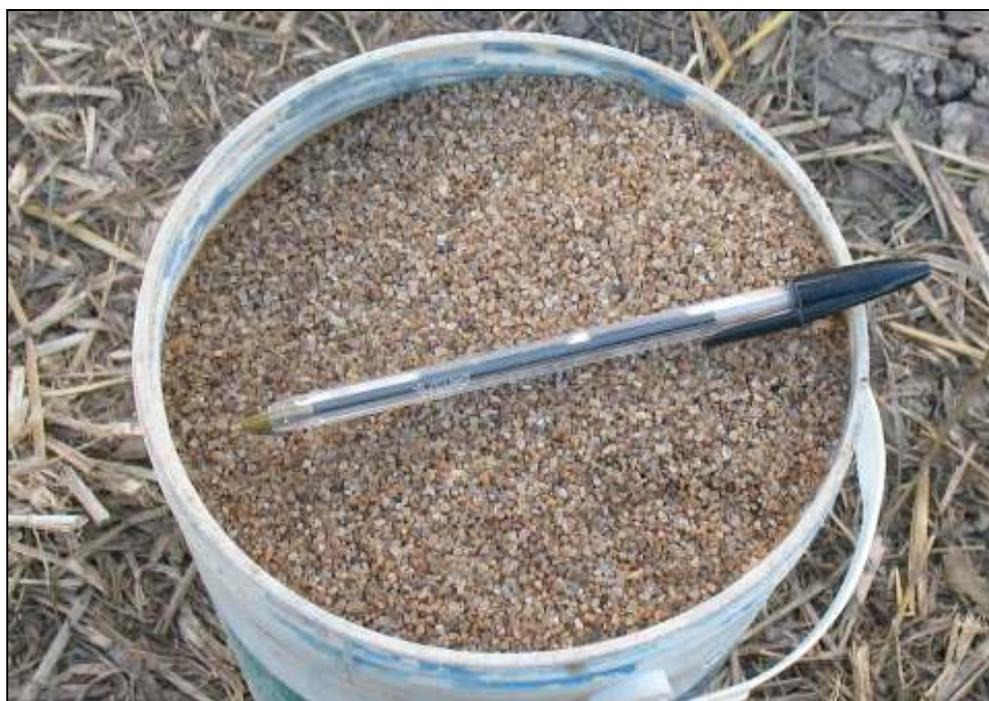
**Grava Tipo 1-2 utilizada como prefiltro en la zona del filtro.**

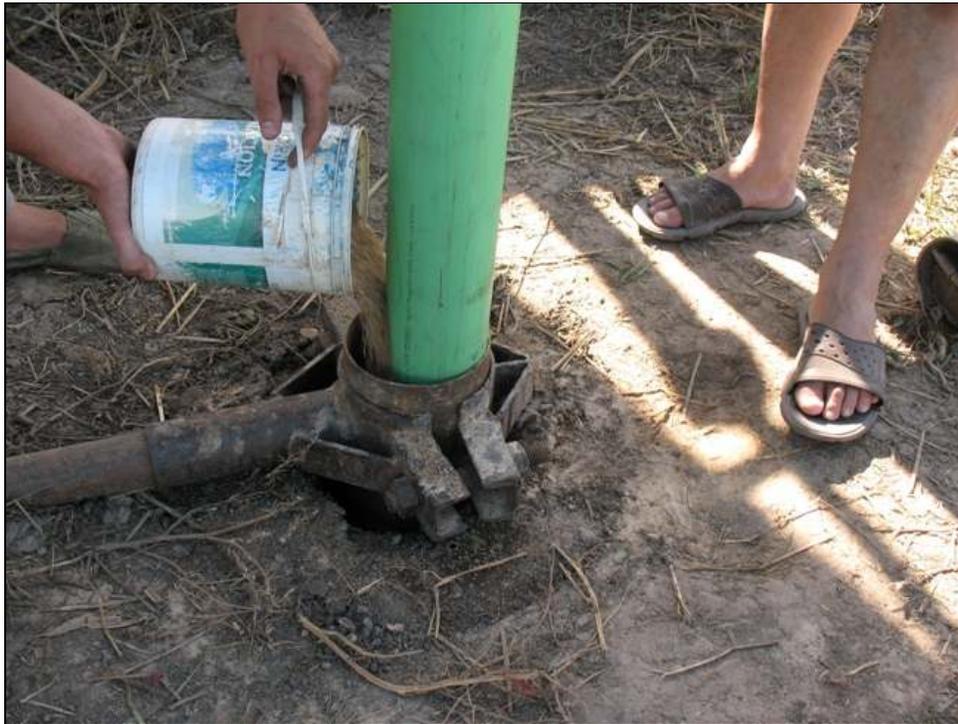
**Momento de la colocación de la grava para el filtro dentro del caño camisa de 6”.**

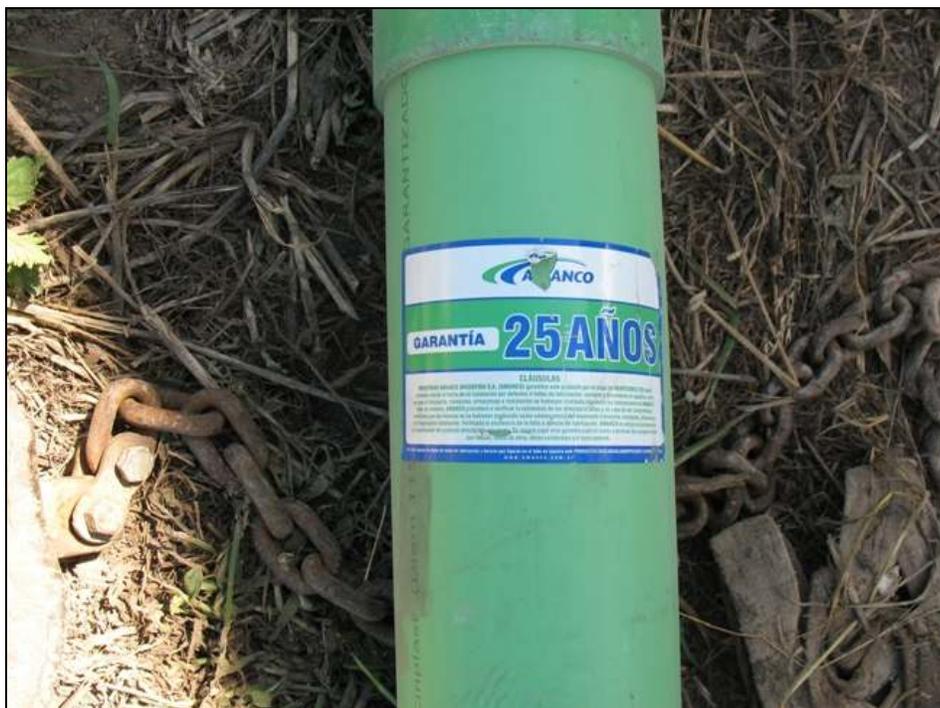
**17:10 hs:** Se extrajo el primer caño camisa de 6”. A medida que fueron extrayendo los caños camisa de hierro de 6” simultáneamente fueron colocando el encamisado con cañería de PVC Clase 10 de 115 mm de diámetro marca AMANCO.

**Cañería Marca AMANCO utilizada para el entubamiento final de la perforación.**

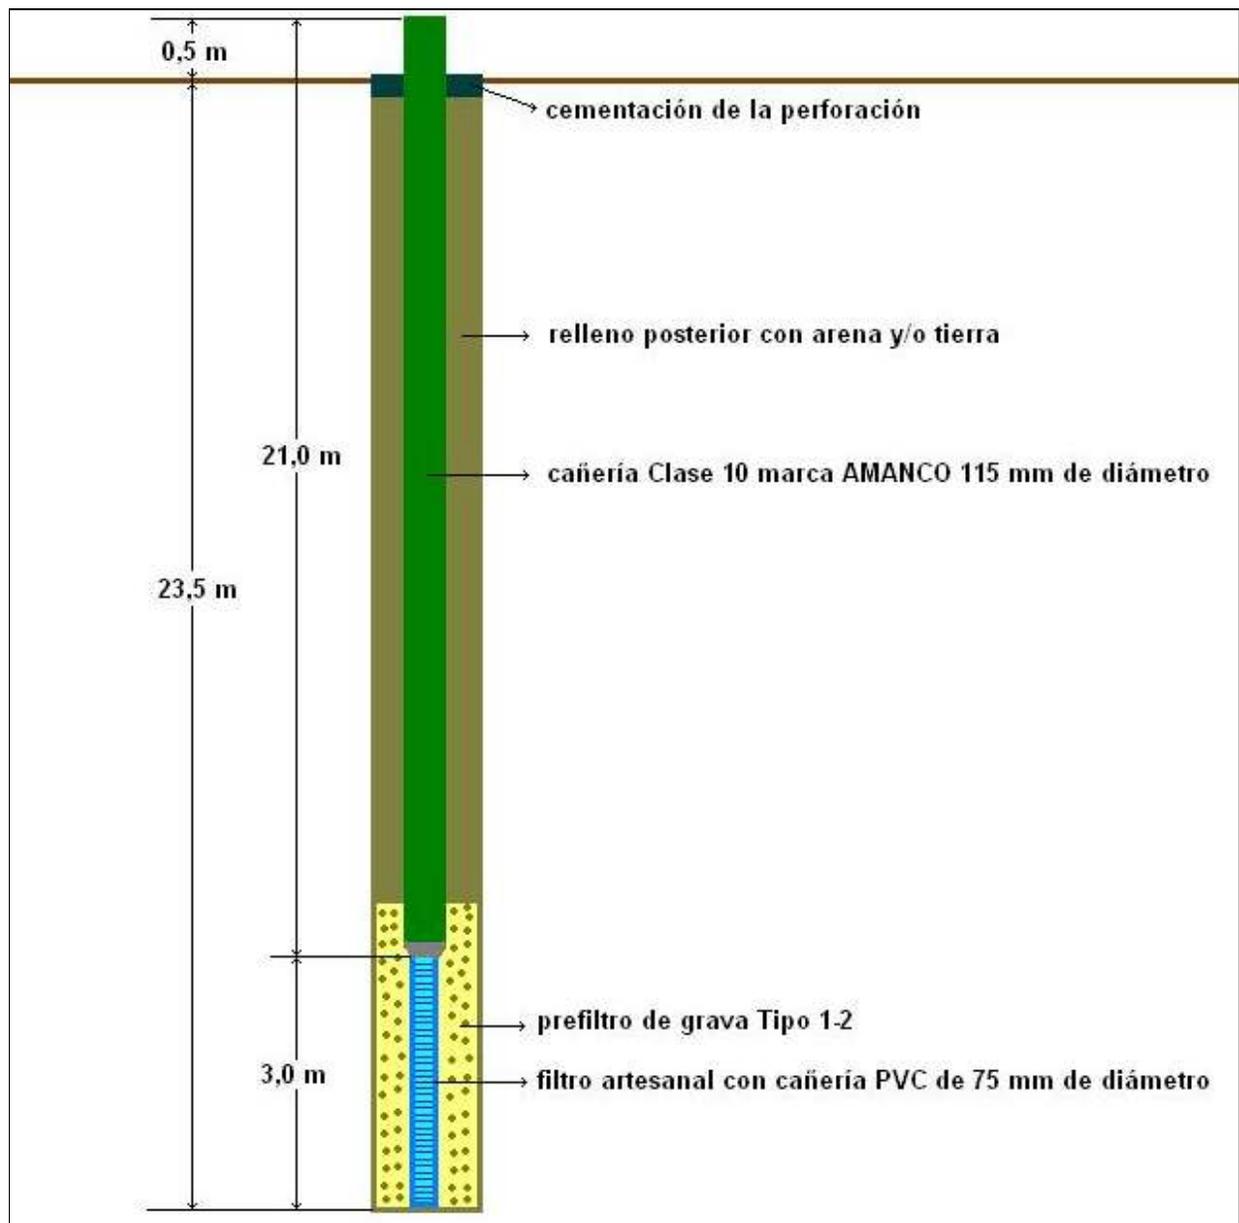
**Diseño definitivo de la perforación implementada el día 30/12/2010 en la EEA Reconquista.**

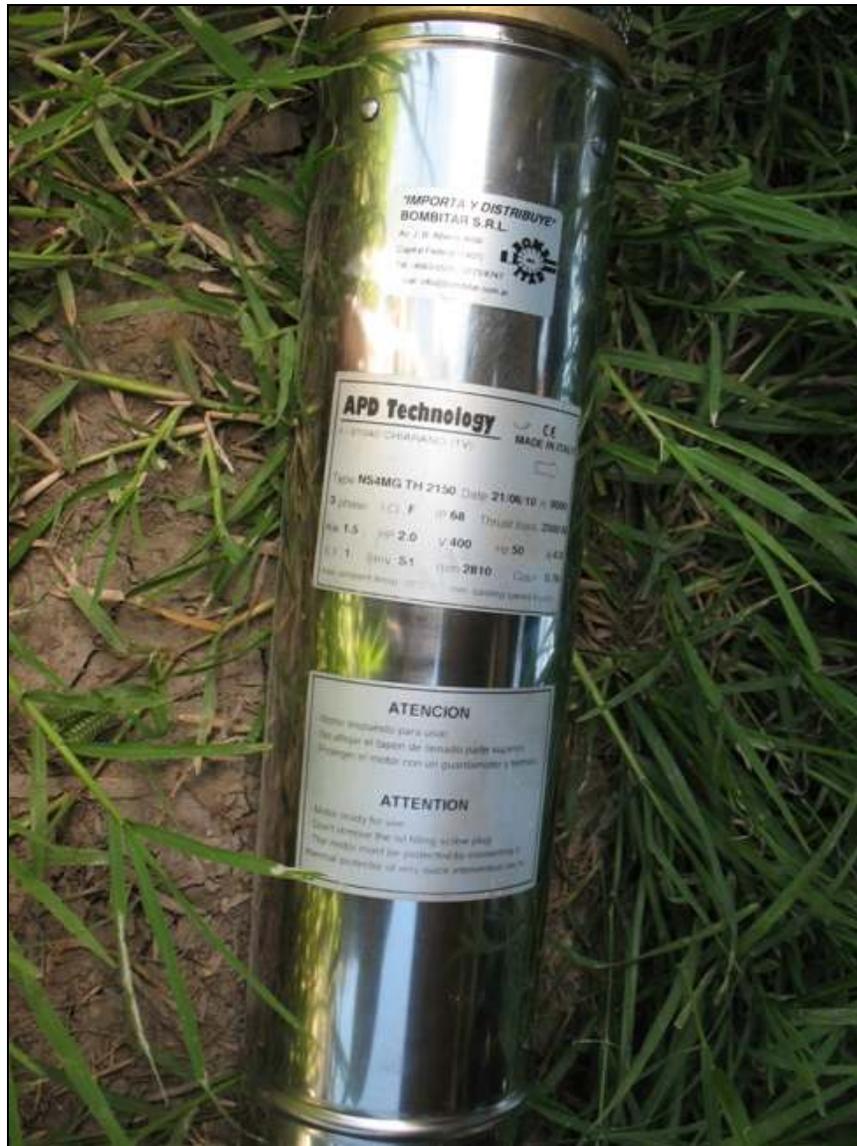
**Características técnicas del motor trifásico de la electrobomba sumergible.**

Kw= 1,5      HP = 2      V = 400      Hz = 50      A = 4.0

rpm = 2.810

$H_{m\acute{a}x} = 54 \text{ m con } Q_{m\acute{i}n} = 1,5 \text{ m}^3/\text{h}$

$H_{m\acute{i}n} = 16 \text{ m con } Q_{m\acute{a}x} = 12 \text{ m}^3/\text{h}$

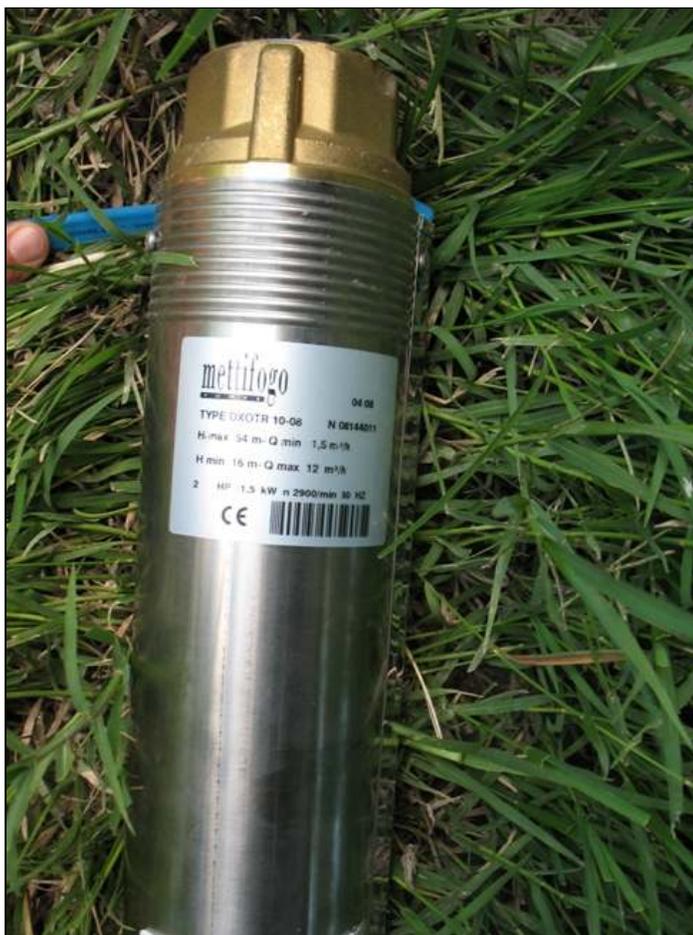
Características técnicas de la electrobomba sumergible.

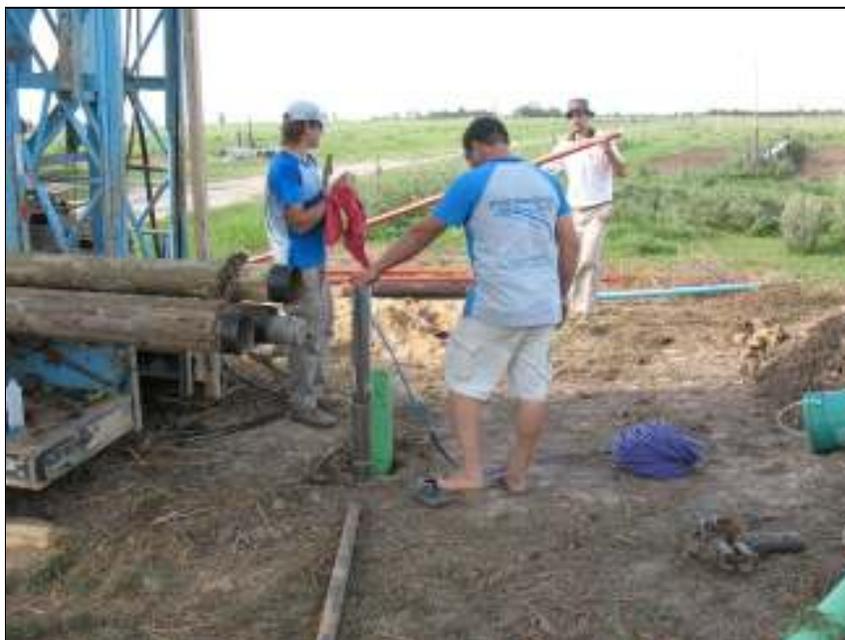
Electrobomba sumergible al momento de colocarse en la perforación.

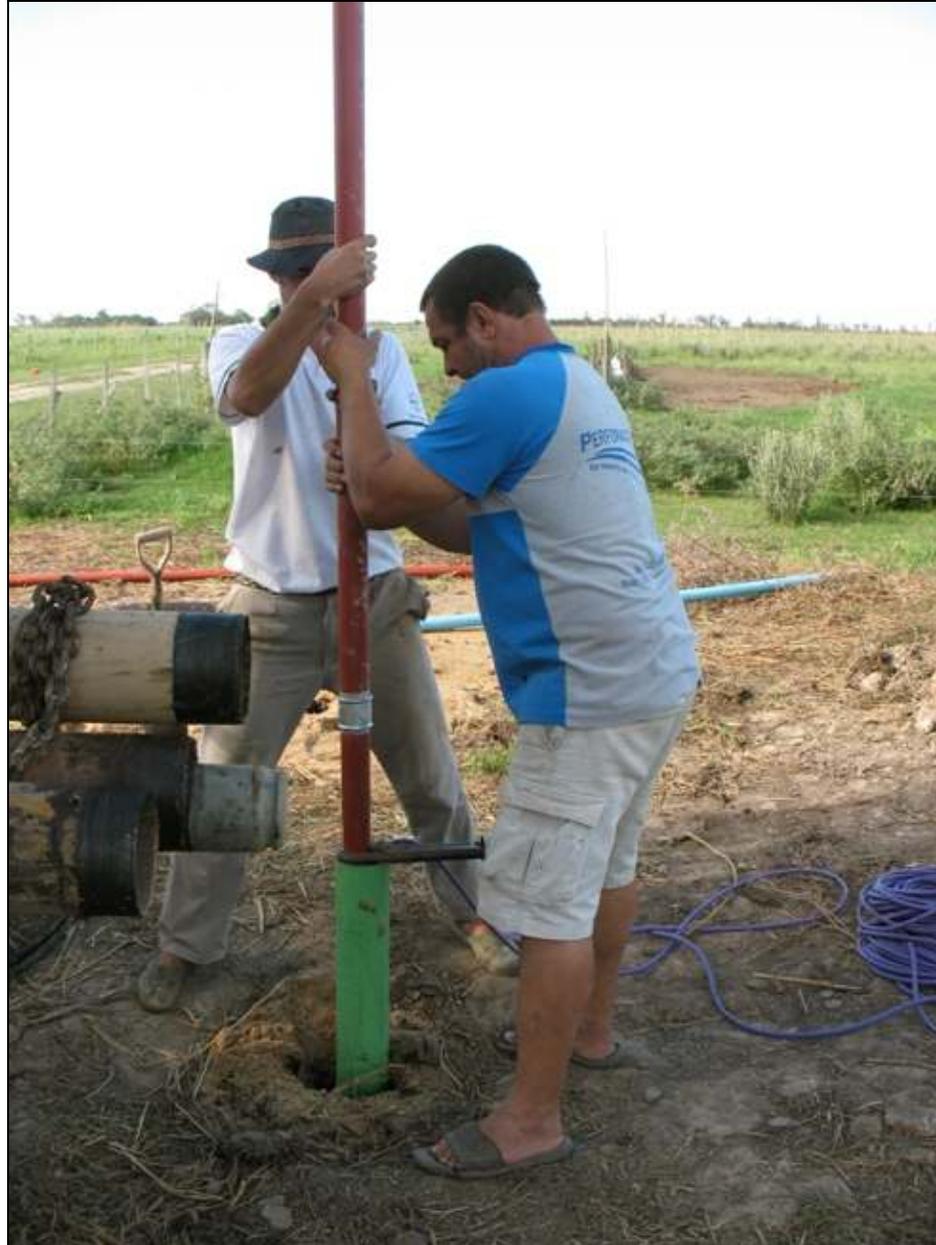
**Ensamblaje de los caños de PP de 2" y cable eléctrico de la electrobomba.**

Se colocaron 3 caños de PP de 2" (18,0 m), quiere decir que la electrobomba quedó transitoriamente colocada a 17,5 m de profundidad hasta tanto se colocase el molino de viento.

El cable eléctrico que permite el funcionamiento de la electrobomba se colocó fijado a esta cañería utilizando precintos plásticos.

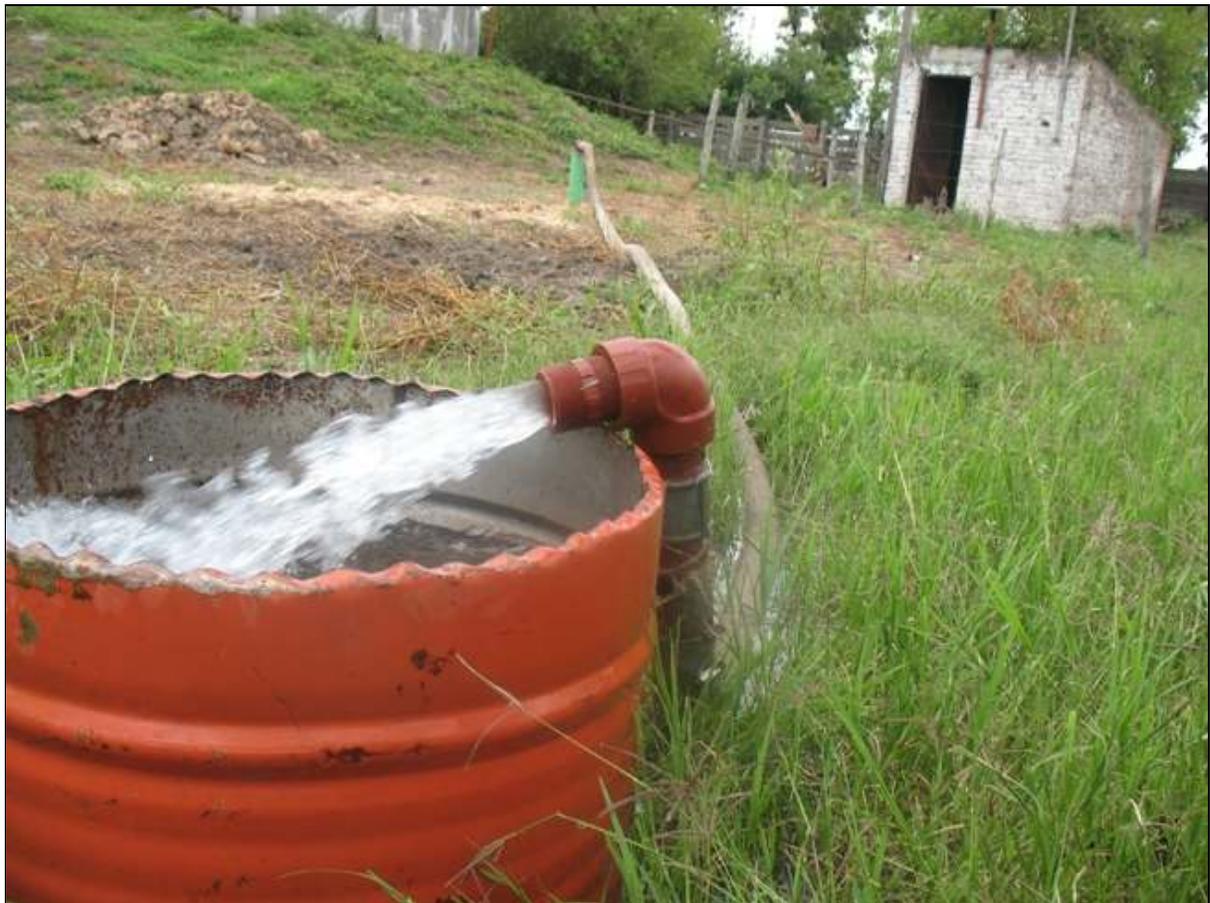
**11:30 hs:** Se hicieron 5 aforos volumétricos para realizar un promedio, donde se pudo comprobar que la electrobomba extrae 12.000 l/h.

**Aforo volumétrico de la perforación donde se comprobó que extrae 12.000 l/h.**

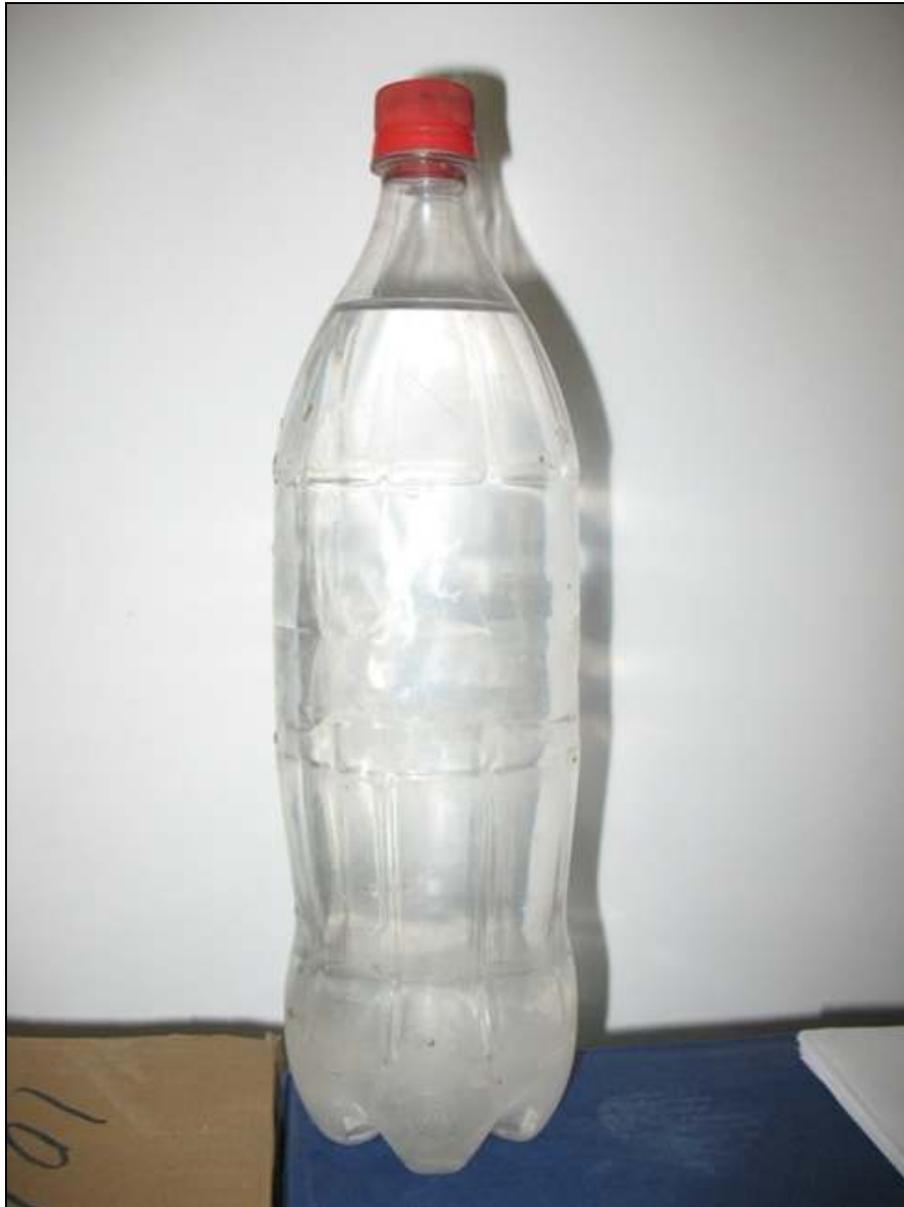
Determinándose "in-situ" la conductividad eléctrica:  $CE = 510 \mu S/cm$  y el  $pH = 7,2$ .

**Muestra de agua tomada para análisis químico. Se aprecia la no presencia de sedimentos.**

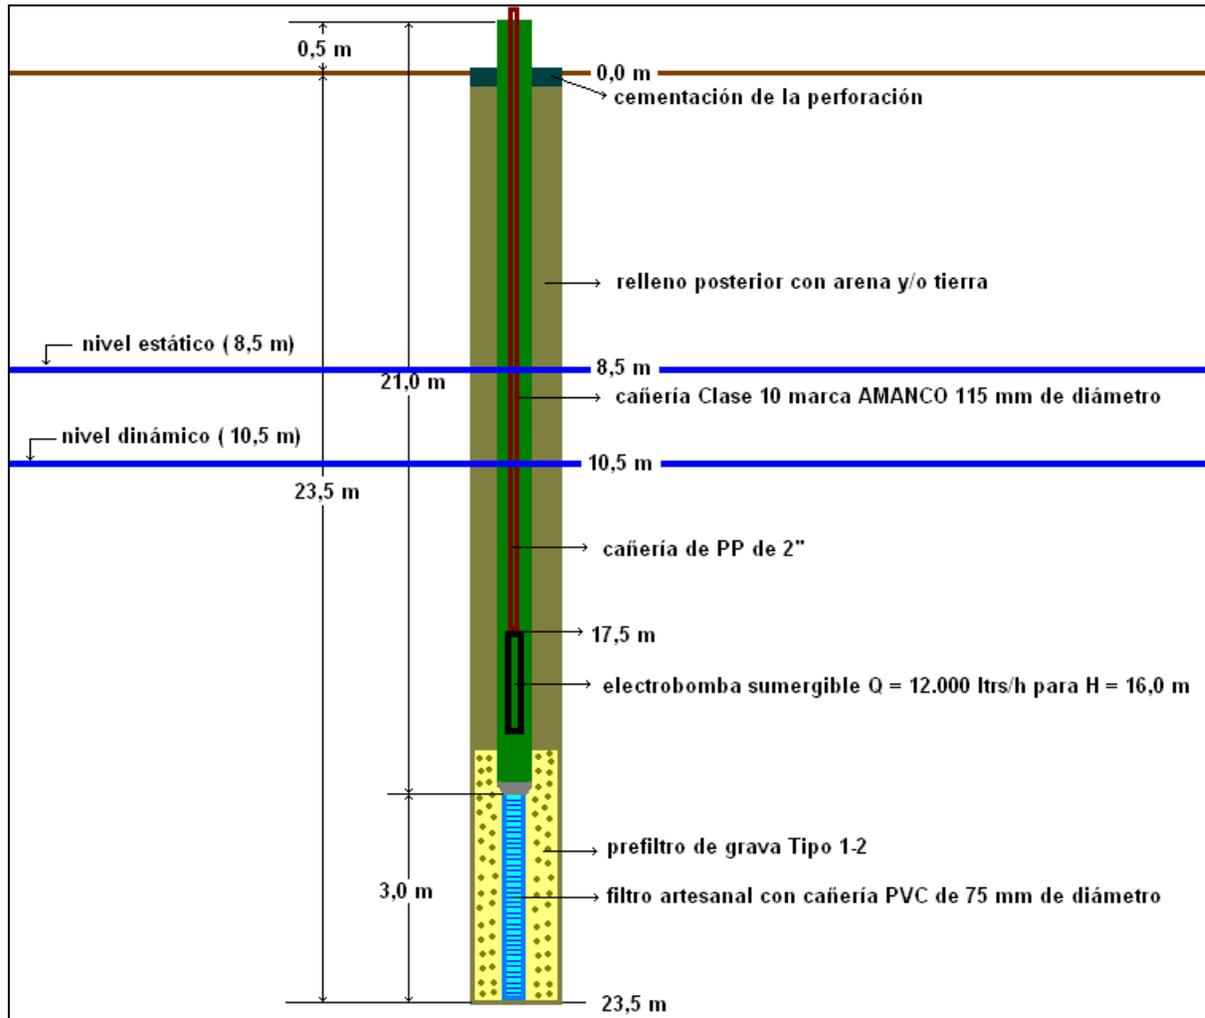
Diseño de la perforación más la instalación de la electrobomba sumergible de manera transitoria hasta que se instale también el molino de viento con los NE y ND y el caudal.

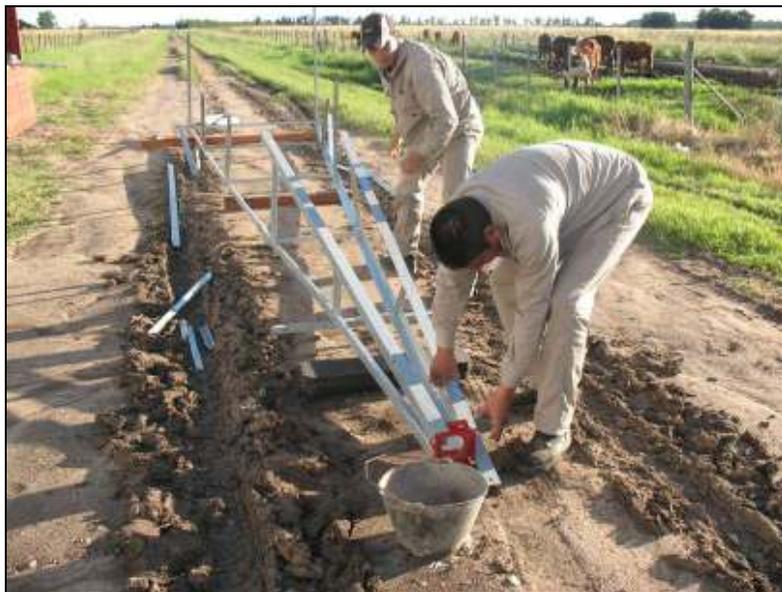
Se comenzó con el armado de la torre de 9,80 m de largo, de hierro galvanizado por inmersión.

**Armado de la torre del molino.**

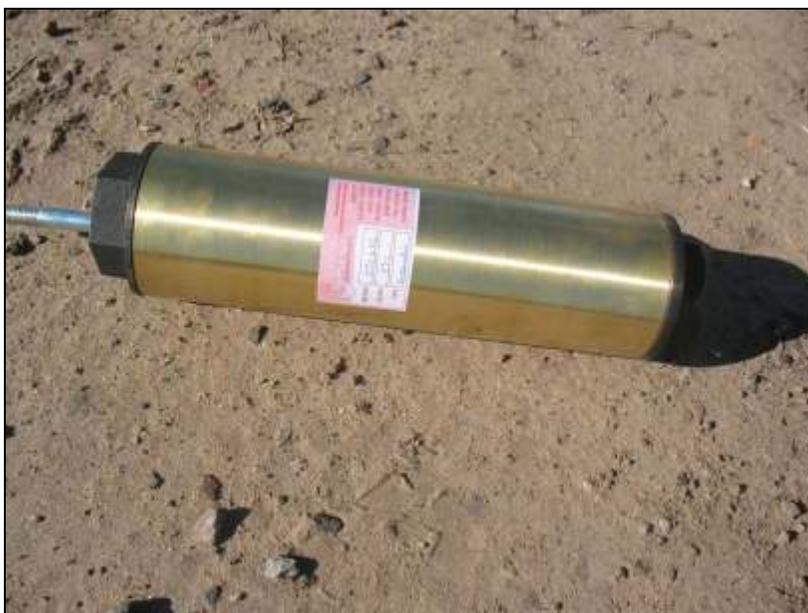
La bomba del molino es roscada (especialmente diseñada para perforaciones), cuyas dimensiones son 3 ½ pulgadas de diámetro (8,89 cm) por 12 pulgadas de largo (30,48 cm).

**Bomba roscada del molino.**
