## Informe Técnico

**Objetivo:** Implementación de una nueva perforación más el sistema de bombeo en el Área de Ganadería de la EEA Reconquista para garantizar el acceso en cantidad y calidad del agua durante todo el año para el abrevado de animales vacunos investigando la sustentabilidad del recurso y el funcionamiento del nuevo sistema propuesto.

**Dirección Técnica y Supervisión de Obra:** Ing. Mario Basán Nickisch.

**Lugar:** Sector de Corrales de Ganadería en el Lote 20, a 5 m del tanque australiano central actual.

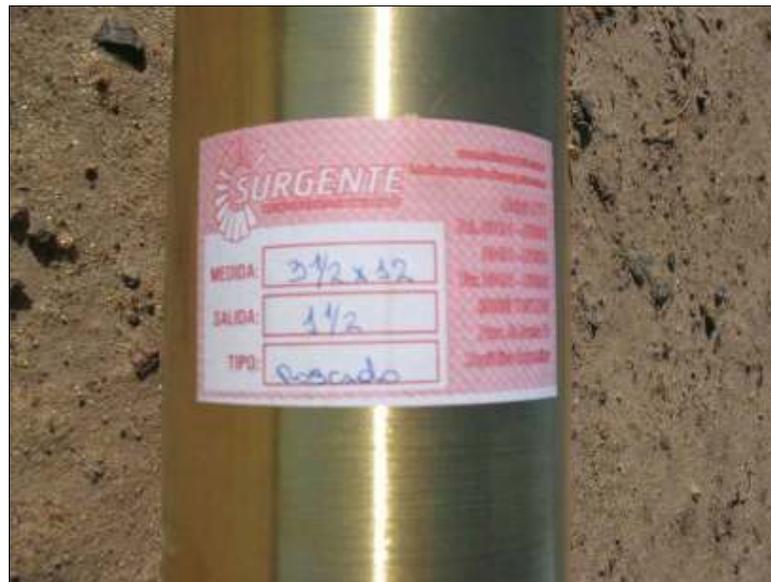
**Dimensiones de la bomba del molino.**

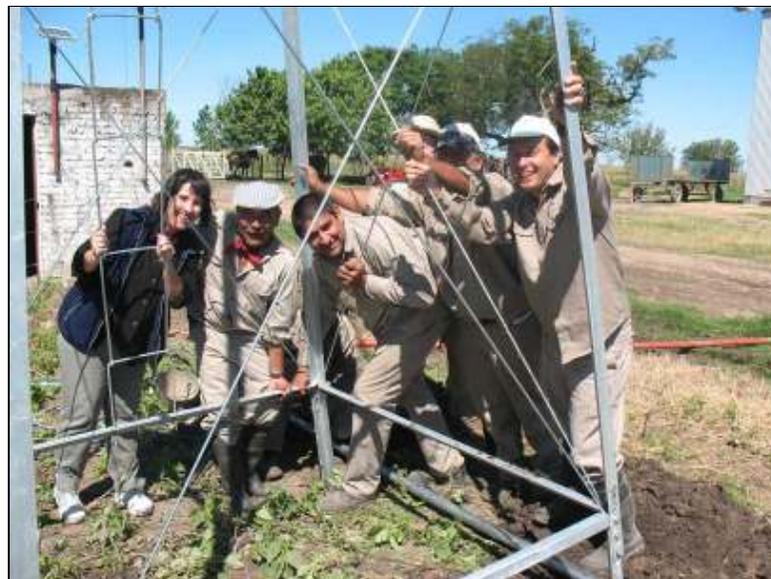
**Colocación de la torre en su lugar.**

Hay que hacerle un seguimiento a la nivelación de la torre porque de tener un mínimo desfase se debe rectificar y colocar hormigón a cada una de las 4 patas, para que el mecanismo de bombeo funcione eficientemente.

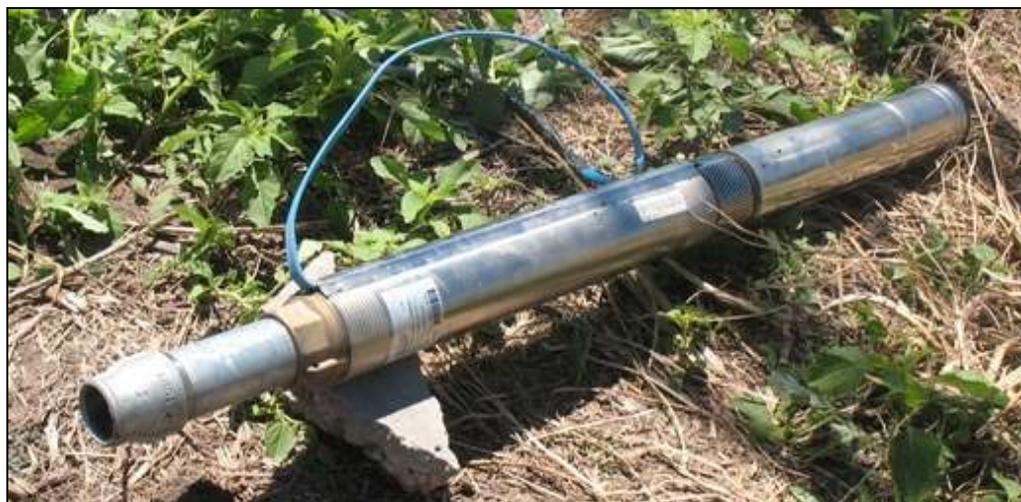
A la misma se le colocó un buje reductor de 2" a 1 ½" debido a que toda la cañería del molino es de 1 ½" y no tenía sentido colocar solo un caño de 2" hasta la bomba del molino, lo cual significaría más peso y más costo sin justificación.

Electrobomba sumergible con buje reductor para adaptarla a la cañería del molino.

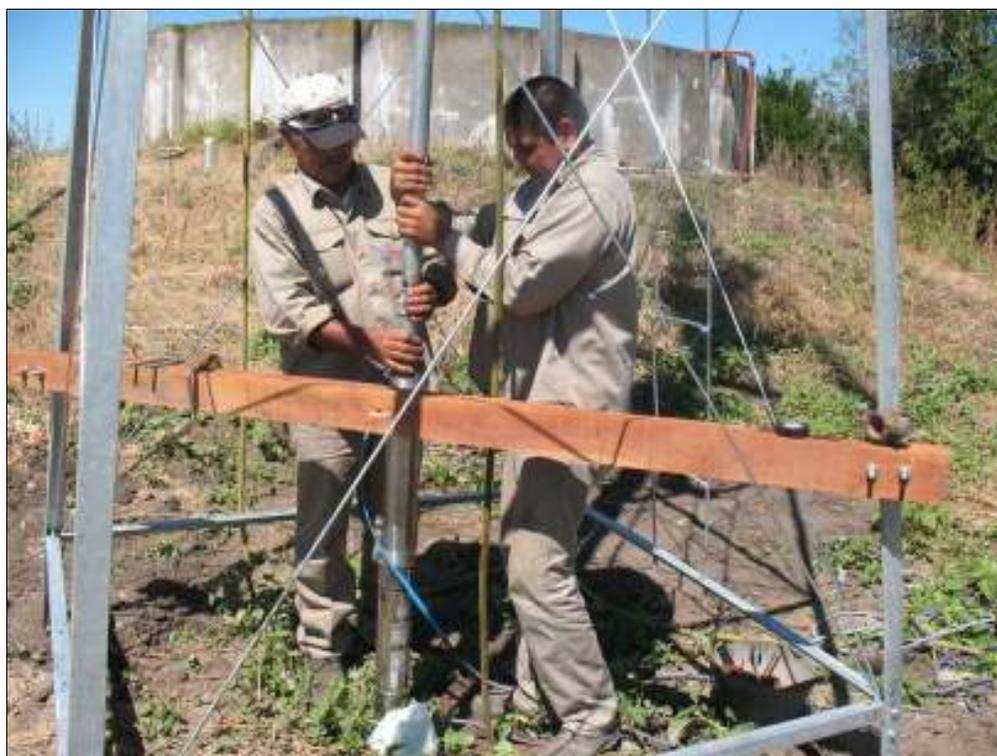
Instalación de la electrobomba sumergible con cañería de H°G de 1 ½ "para unirla a la bomba del molino.

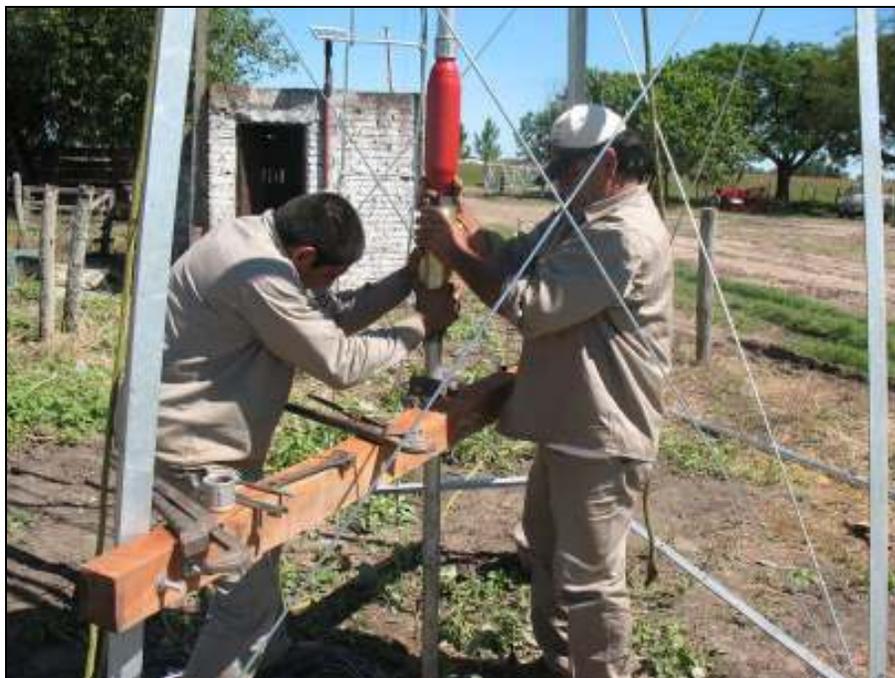
La electrobomba sumergible va colgada de la bomba del molino con una cañería de H°G de 1 ½", con una longitud de 6,40 m.

**Instalación de la bomba del molino, después de haber bajado la electrobomba sumergible.**

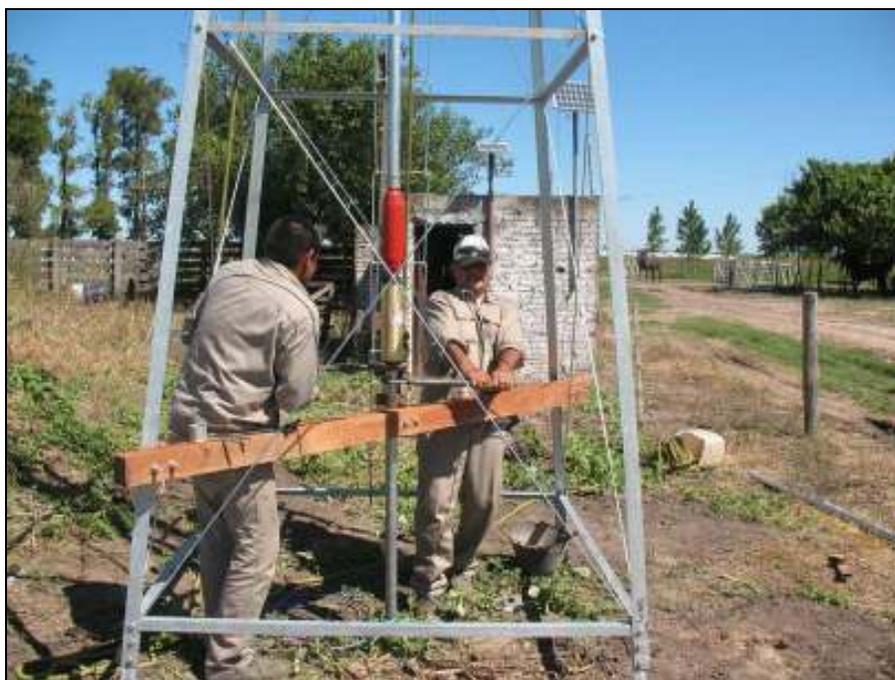
**Momento de la instalación de la cañería que sostiene a la electrobomba sumergible con la bomba del molino.**

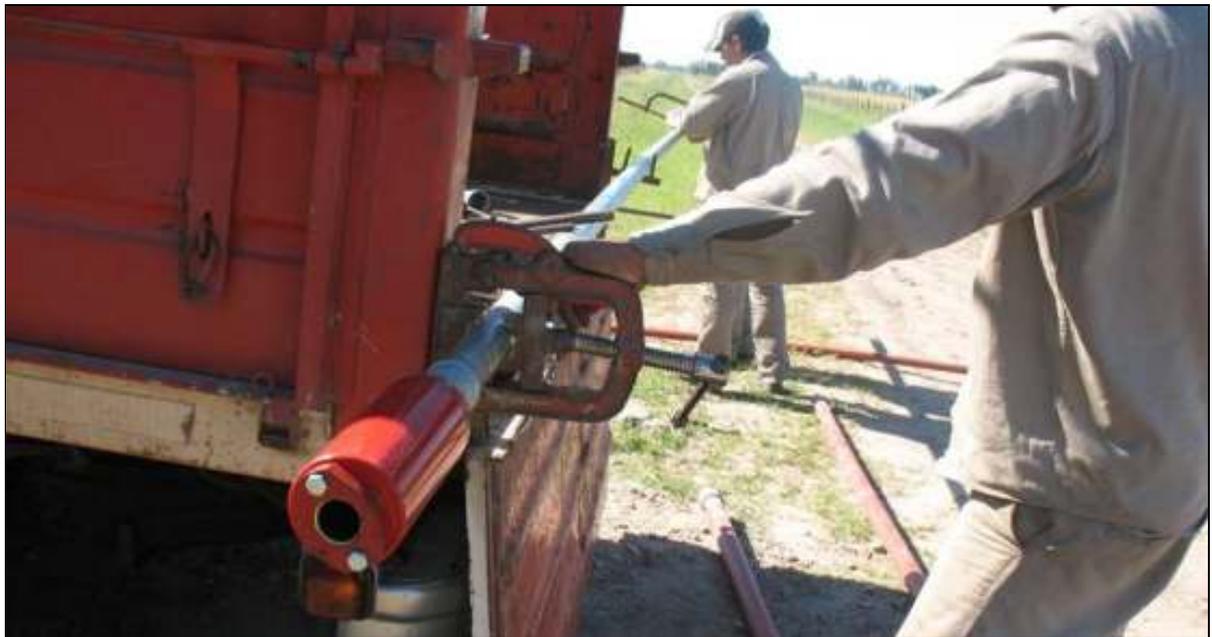
Para neutralizar el efecto de perder elevada cantidad de agua cuando se prende la electrobomba sumergible por la parte superior de la cañería del molino (donde funciona la varilla que acciona el pistón de la bomba del molino) se ha diseñado el sistema de manera tal que se le coloque elevador de agua o prensa estopa, de manera que permita el paso de la varilla pero no el agua, a través de una serie de retenes de cuero.

**Colocación de un elevador de agua en la parte superior de la cañería del molino.**

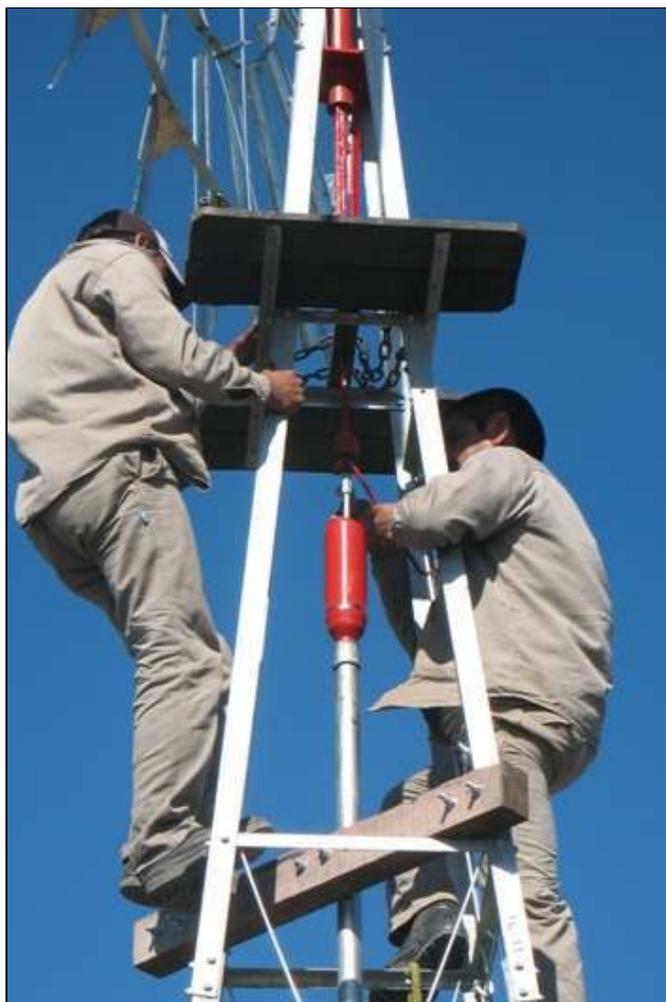
**Elevador de agua instalado en la parte superior de la cañería del molino.**

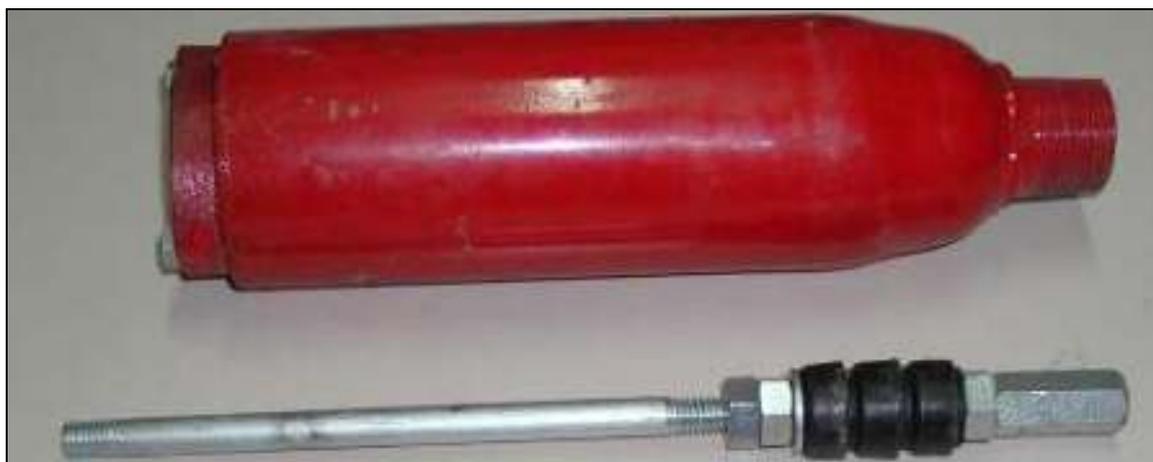
**Desglose del elevador de agua con los retenes de cuero para que no salga el agua cuando funciona la electrobomba.**

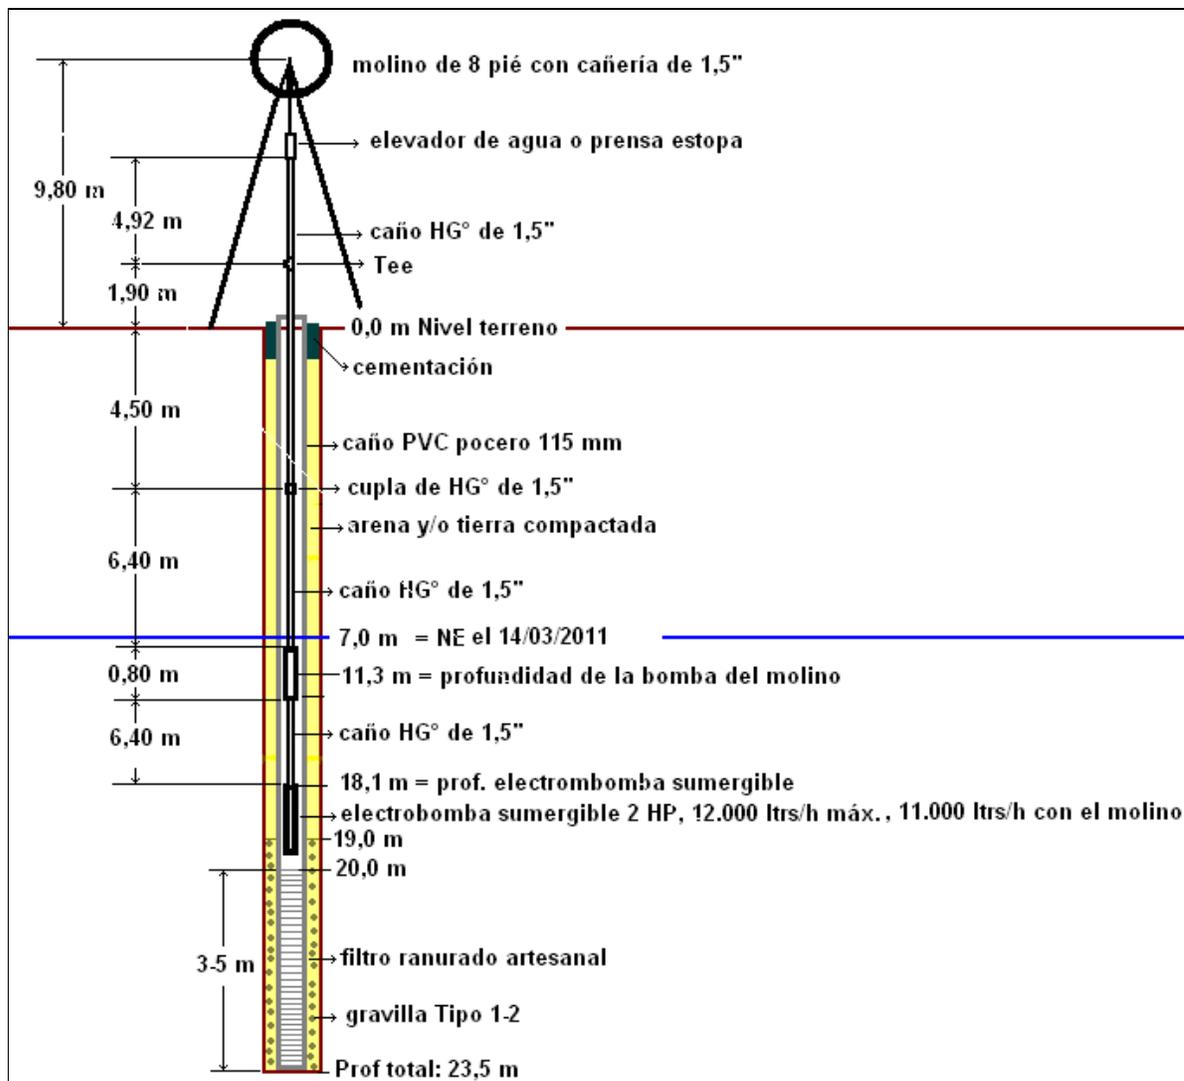
**Croquis de la disposición final de los elementos de la perforación, molino y electrobomba.**

*Haciendo las pruebas hidráulicas se comprobó que el molino funciona perfectamente, sin perder rendimiento por tener la electrobomba en su parte inferior.*

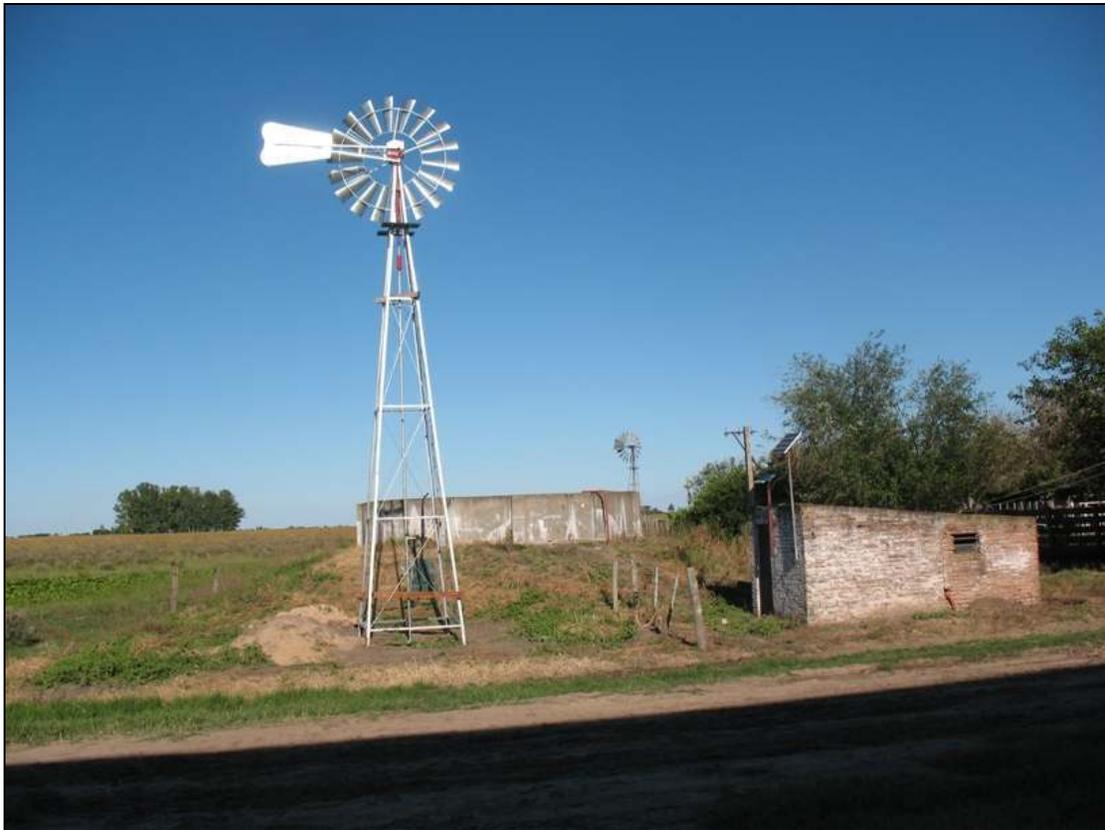
**Disposición final del molino implementado con el complemento de una electrobomba sumergible en el Sector de Ganadería de la EEA Reconquista para investigación.**

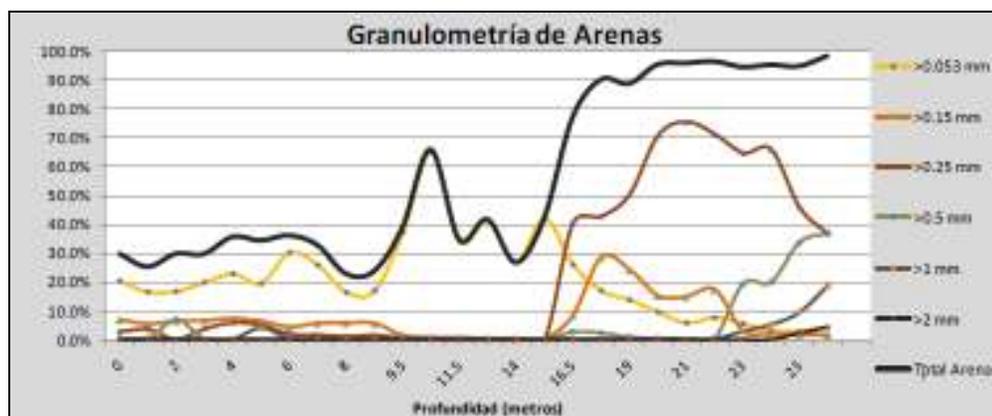
**Figura 1: Evolución de las diferentes categorías de arenas en un perfil de suelo de la EEA INTA Reconquista.**

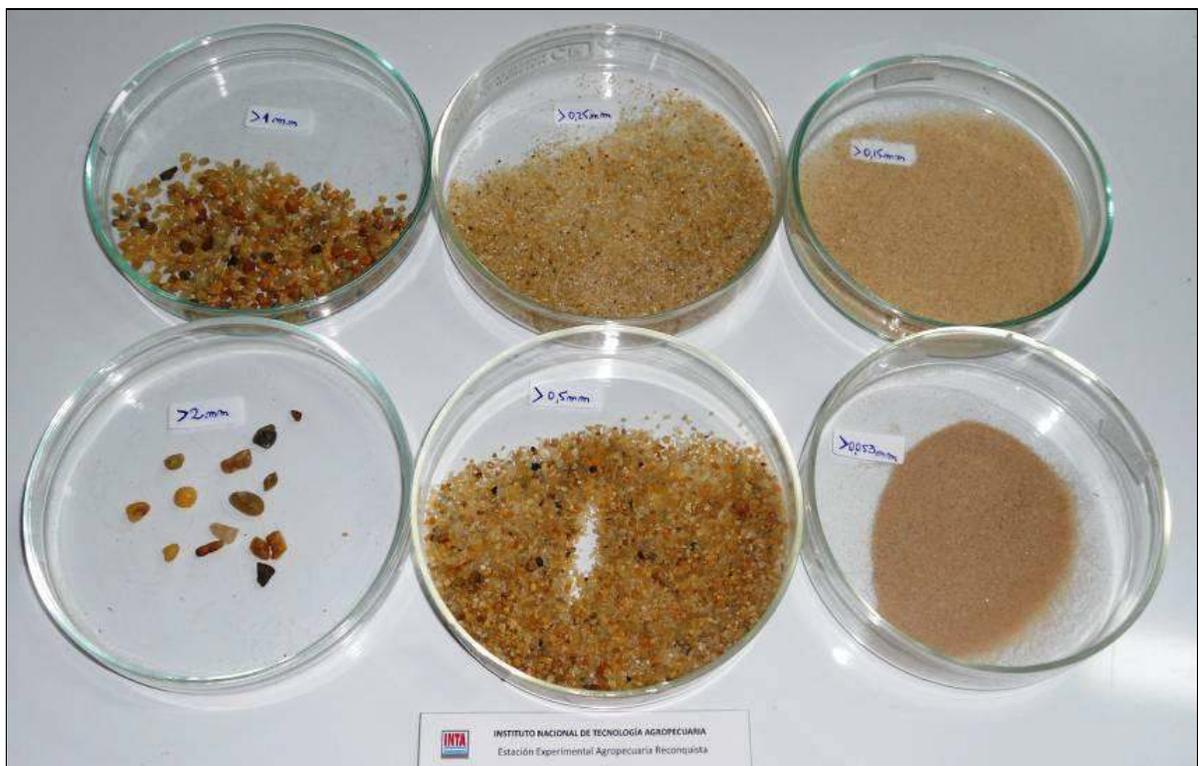
**Consideraciones:** Los resultados analíticos permiten diagnosticar que el perfil de suelo muestreado presenta un contenido de arenas de predominancia muy fina con niveles constantes y cercanos al 20% desde la superficie hasta los 8 metros de profundidad aproximadamente. A los 10 metros se presenta un estrato de cambio textural abrupto con concentración de arenas muy finas que supera el 60%, por debajo de esa profundidad a los 14 metros esta misma fracción decrece a valores de 27 %. A los 16 metros, se encuentran nuevamente valores crecientes de arenas finas y medianas en cantidades importantes divisando un cambio abrupto de la textura. Ya a los 17 metros de profundidad el 90% de la muestra es arena en diferentes categorías. A partir de los 22 metros se encuentran arenas gruesas y muy gruesas y grava (Figura 2), disminuyendo paulatinamente hasta aquí las arenas muy finas, finas y medias.

**Figura 2: Fracciones analíticas de suelo resultantes en la muestra N°25 a los 23 m de profundidad.**
