# LA PICASA: LOS FACTORES QUE HICIERON DE LA LAGUNA UNA AMENAZA PARA LA REGIÓN

Nicolás Degano. 2017. Agrofy Agency.  
[www.produccion-animal.com.ar](http://www.produccion-animal.com.ar)

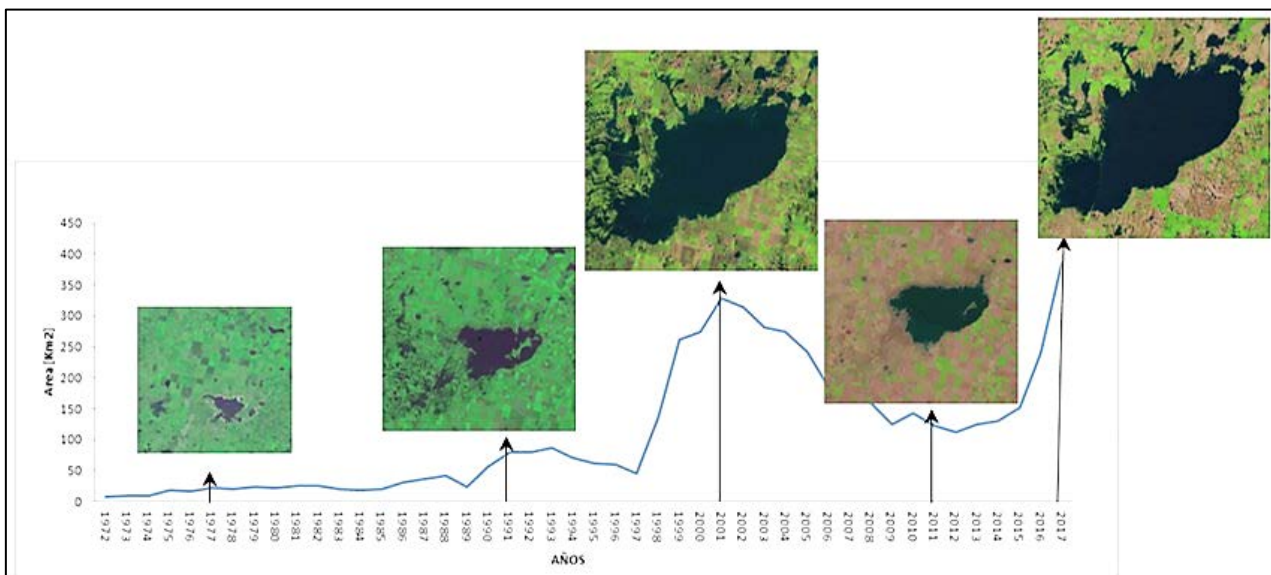
## ÁREA DE LA LAGUNA EN KM<sup>2</sup>

La laguna La Picasa se volvió una amenaza para el sur de Santa Fe, generando problemas a poblaciones cercanas e impactando fuertemente sobre la producción de la zona. De hecho, de acuerdo a un informe de la consultora en recursos hídricos Fiume Ingeniería, el área media de la laguna se quintuplicó en los últimos años.

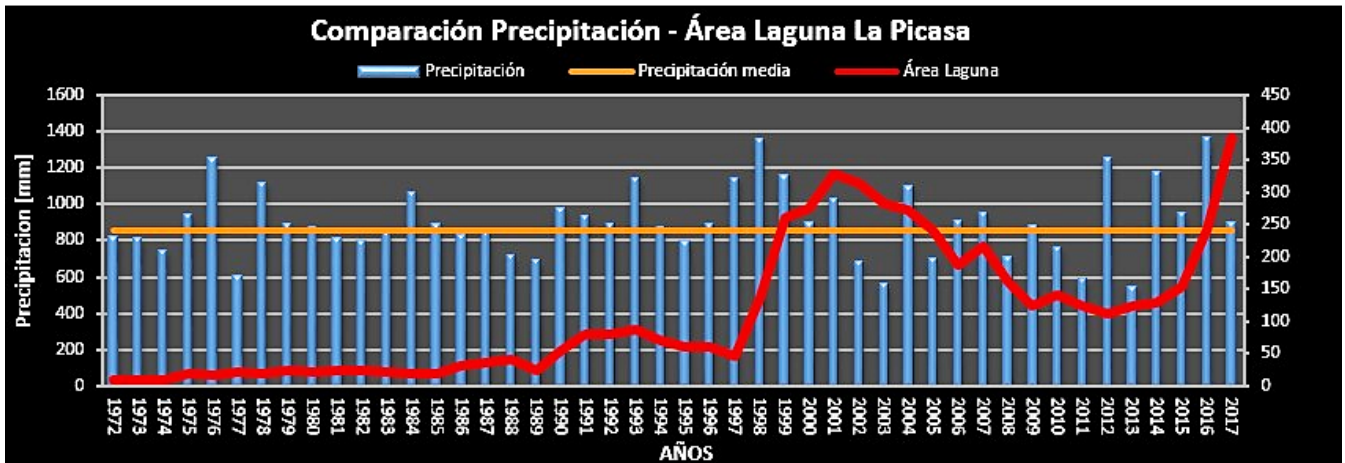
En el siguiente gráfico y tabla se contrasta el área de la laguna con las precipitaciones ocurridas, en el periodo 1972 – 2017 (45 años).

“El régimen de precipitaciones no presentaría grandes cambios que pudieran indicar que el problema de incremento de nivel de agua de la laguna sea **exclusivamente por su causa**“, explicaron desde **Fiume**. Se podría decir que el incremento de los niveles no estarían solo asociados a las **precipitaciones** que se dieron sobre la cuenca sino también a otros factores tales como el cambio de usos de suelo, canalizaciones, falta de políticas de **manejo de cuenca**, etc.

Periodo [Año]		% Aumento
	1972-1997	1998 - 2017	
Área media laguna Picasa	35.81	210.31	<b>487.3</b>
Precipitación media	901.65	932.5	<b>3.4</b>
