INUNDACIÓN, ANEGAMIENTO Y EROSIÓN DE TIERRAS EN SURESTE DE CÓRDOBA. CICLO OCTUBRE 2012- JUNIO 2013. INFORME TÉCNICO DE COYUNTURA

Cisneros, J.¹, Degioanni, A.¹, Diez, A.¹, Bergesio, A.¹, Cantero, A.¹, González, J.¹, Canale, A.² y Montesano, A.³. 2012. Servicio de Conservación y Ordenamiento de Tierras, 02.11.12.

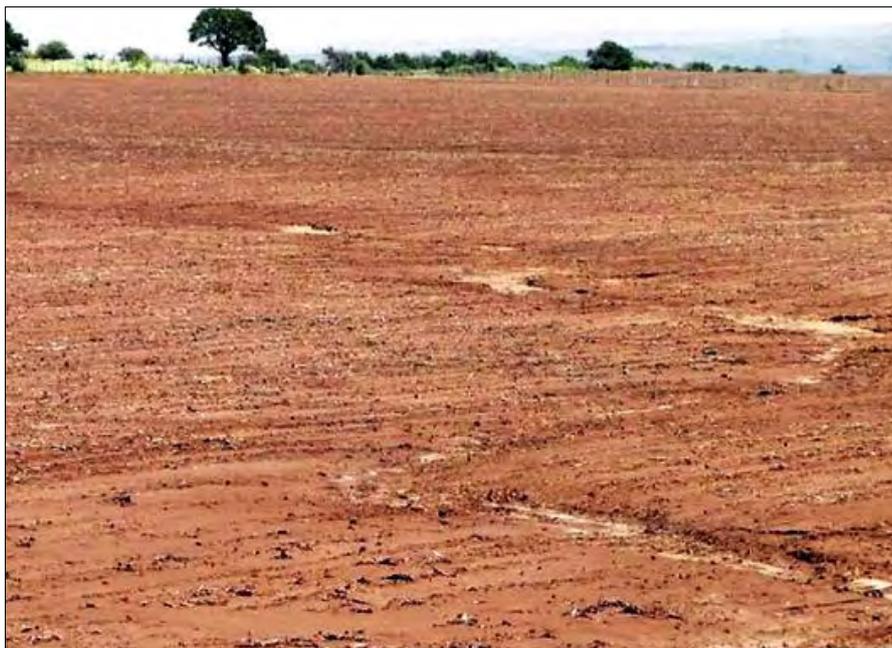
Figura Nº 6: Área rural El Esquinazo. Ruta Provincial 23. Vista suelo “planchado” con surcos de erosión

Los daños por erosión hídrica en las zonas onduladas del centro oeste del Dep. Río Cuarto, ha sido significativa por la ocurrencia de lluvias de mediana a alta intensidad en suelos con baja cobertura superficial y compactados. Por otra parte han ocurrido lluvias intensas en torno a la faena de siembra de maíz principalmente. Esto ha generado una activación de la erosión de tipo laminar y en cárcavas tal como se ilustra en las siguientes figuras.

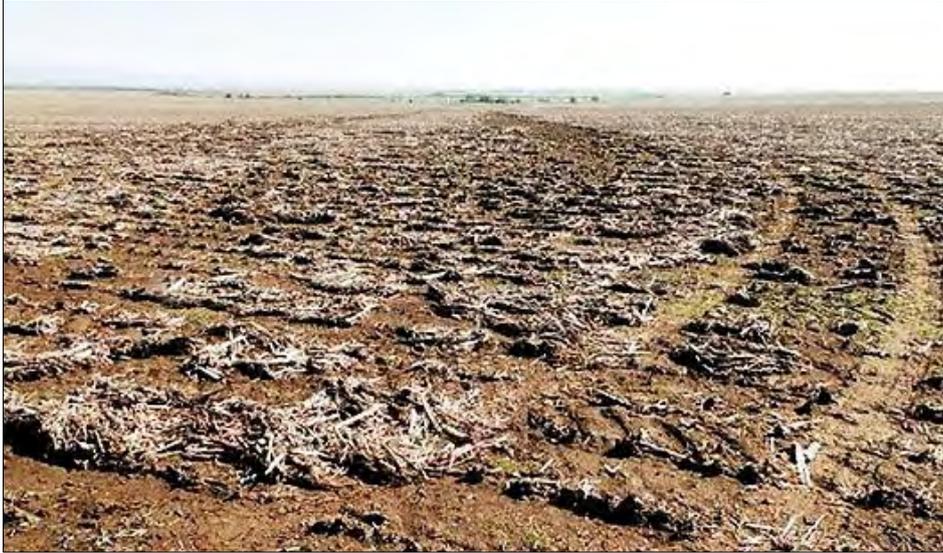
Figura N° 7: Área rural El Esquinazo. Ruta Provincial 23. Vista suelo con escasa cobertura superficial y arrastre de rastrojo por escurrimiento. Foto 2/11/12.

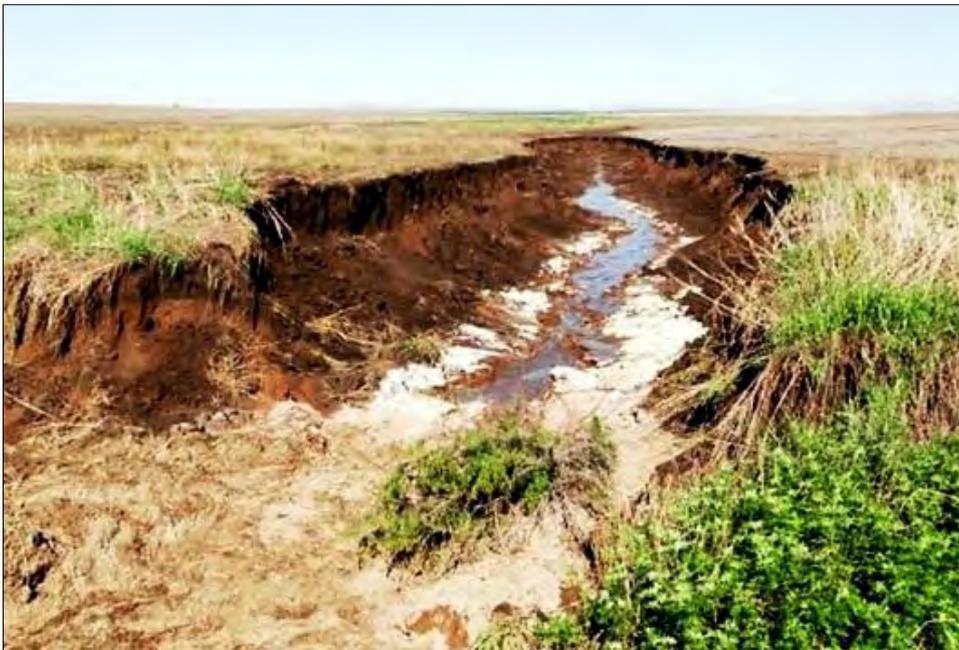
Figura N° 8: Cuenca La Colacha. Activación de erosión en cárcava con lluvia del día 28/10/2012. Foto 2/11/12

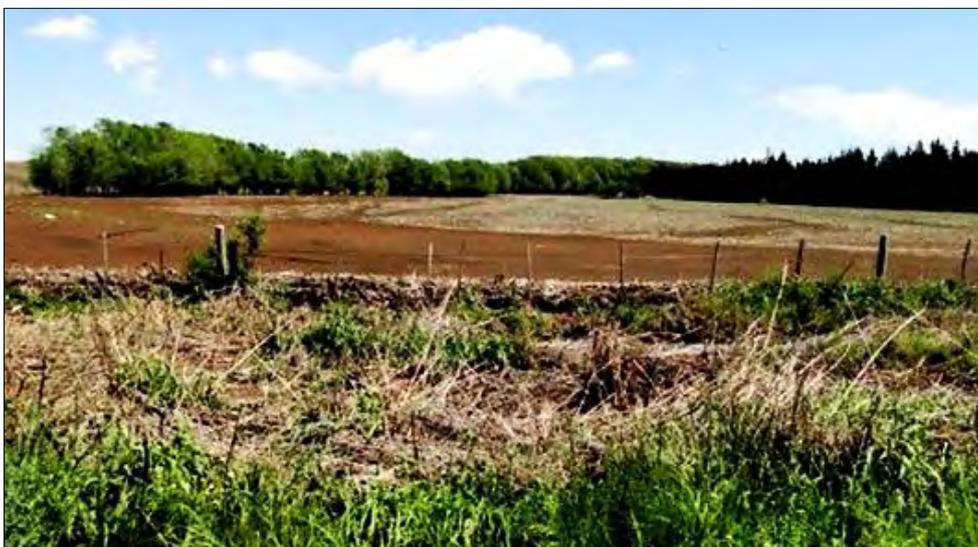
Figura N° 9: Cuenca La Colacha. Área de sedimentación de escurrimiento en lámina. Acumulación de rastrojos en alambrados. Foto 2/11/12

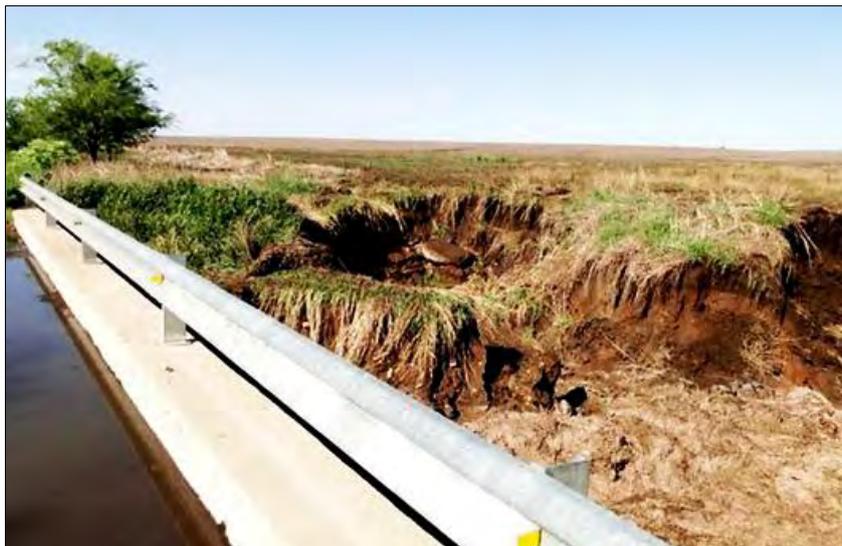
Figura N° 10: Ruta Provincial 23. Puente arroyo La Colacha tributario del arroyo Santa Catalina. Foto 2/11/12

La erosión de márgenes y fondo de los cauces también es significativa tal como indica la Figura 10.

Este proceso además de generar sedimentos que terminan colmatando los canales de las cuencas bajas pone en riesgo la infraestructura vial.

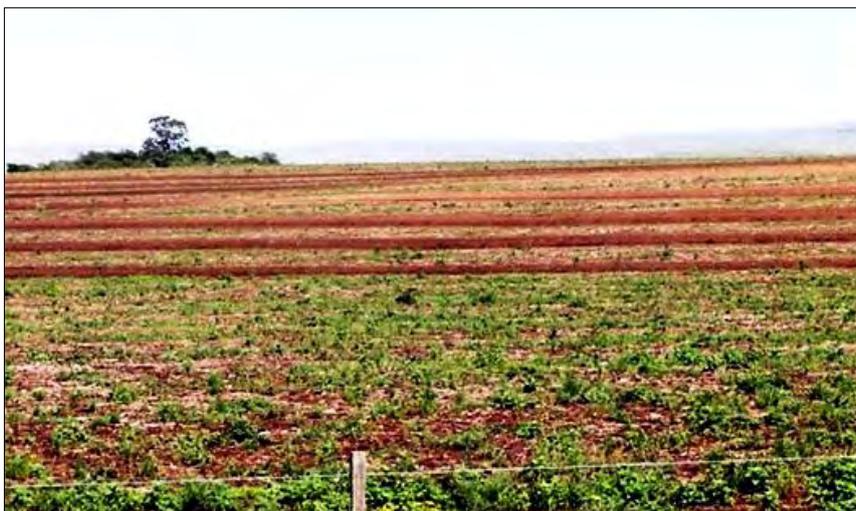
Figura N° 11: Terrazas de desagüe. Área rural Las Tapias. Sin signos de erosión. Foto 2/11/12.

En los lotes en donde se han aplicado las técnicas de conservación de suelos adecuadas la erosión es nula (Figura 11) con una mayor captación del agua.
