ANATOMÍA MACROSCÓPICA, IRRIGACIÓN Y DRENAJE VENOSO DEL APARATO REPRODUCTOR FEMENINO DE LA LLAMA (LAMA GLAMA)

Eric León M.¹, Alberto Sato S.^{1,2}, Miluska Navarrete Z.¹, Jannet Cisneros S.¹. 2011. Revista de Investigaciones Veterinarias del Perú, 22(1).

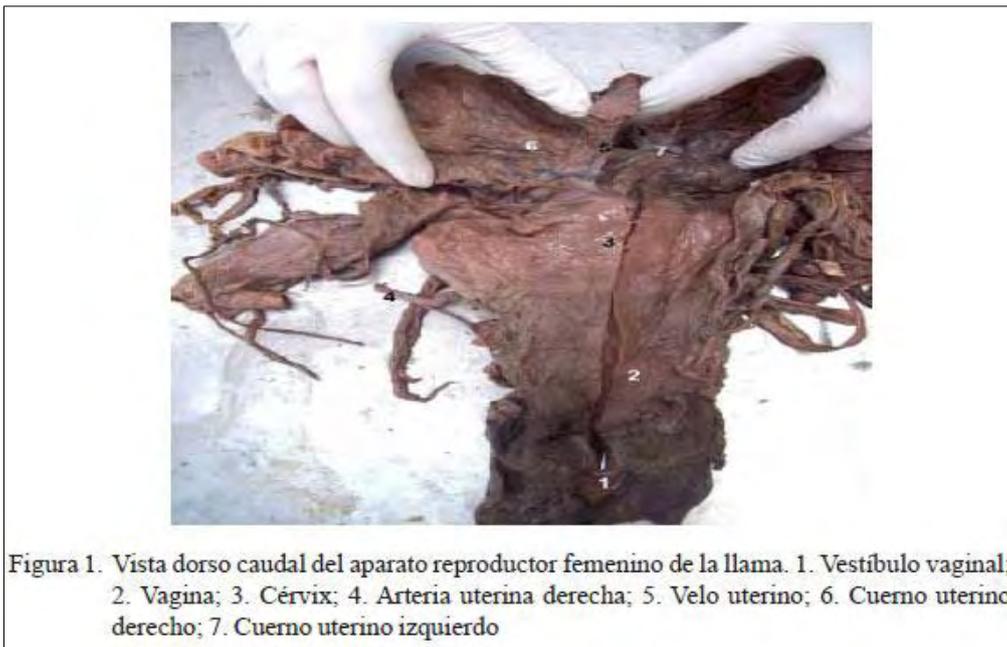
mento intercornual; sin embargo, internamente se evidenció la presencia de un tabique intercornual denominado velo uterino (Fig. 1).

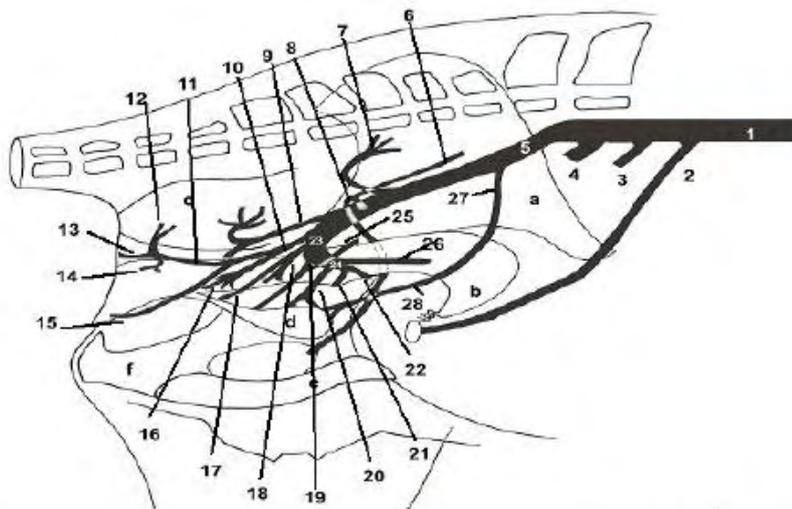
Figura 2. Representación gráfica de la irrigación arterial de la cavidad pélvica y aparato reproductor femenino de la llama en base a la descripción anatómica realizada. Vista medial. 1. Arteria Aorta abdominal; 2. Arteria Ovárica; 3. Arteria Mesentérica Caudal; 4. Arteria Iliaca Externa; 5. Arteria Iliaca Interna; 6. Arteria Iliolumbar; 7. Arteria Glútea Craneal; 8. Arteria Obturadora; 9. Arteria Glútea Caudal; 10. Arteria Pudenda Interna; 11. Arteria Perineal Ventral; 12. Arteria Rectal Caudal; 13. Arteria Dorsal Labial; 14. Arteria Vestibular; 15. Arteria Del Clitoris; 16. Arteria Vaginal Caudal; 17. Rama Uretral; 18. Arteria Vaginal Craneal; 19. Arteria Vesical Caudal; 20. Arteria Vesical Media; 21. Arteria Arco Cervical; 22. Arteria Uterina Medial Derecha; 23. Arteria Vaginal; 24. Arteria Uterina; 25. Arteria Uterina Dorsal; 26. Arteria Uterina Lateral Derecha; 27. Arteria Umbilical; 28. Arteria Vesical Craneal; a. Ilion; b. Cuerno Uterino; c. Ampolla Rectal; d. Vejiga; e. Pubis; f. Isquion.

La arteria iliaca interna (Fig. 2) es el tronco común del cual surgen las arterias responsables de la irrigación de la cavidad pélvica. En su primer trayecto, emitió la arteria umbilical y glútea craneal; patrón arterial que concuerda con el del bovino, excepto por la arteria iliolumbar, que en los especímenes disecados nació después de la arteria glútea craneal. Luego se emitieron la arteria glútea caudal y pudenda interna, y de esta última, se originó la arteria vaginal y demás ramas encargadas de la irrigación del aparato reproductor. Esta última descripción es casi concordante con la que se reporta en la especie equina; sin embargo, cabe resaltar que se hallaron arterias no mencionadas para especies domésticas según la Nomenclatura Anatómica Veterinaria (2005), como la arteria vaginal caudal, la arteria vesical media, la arteria vaginal craneal, la arteria uterina dorsal con sus respectivas ramas lateral y medial, y la arteria arco cervical (Fig. 3).

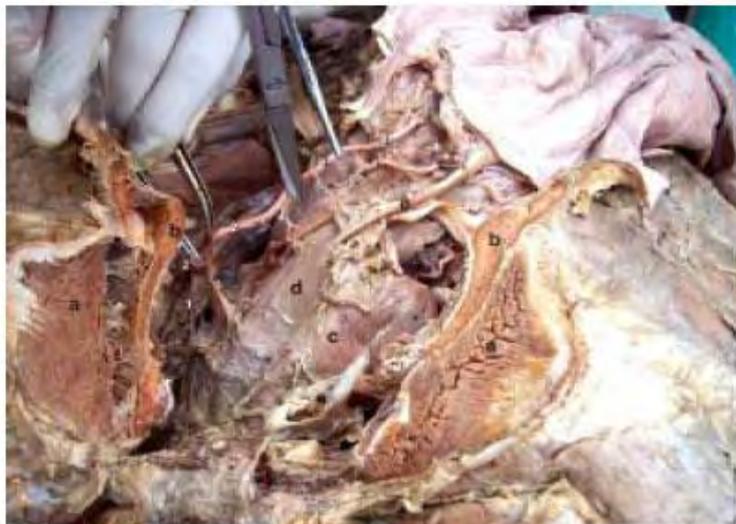
Figura 3. Vista ventro lateral de la cavidad pélvica mostrando las arterias que irrigan al aparato reproductor femenino de la llama. 1. Arteria Pudenda Interna; 2. Arteria Vaginal; 3. Arteria Vaginal Craneal; 4. Arteria Vesical Caudal; 5. Arteria Vesical Media; 6. Arteria Uterina Derecha; 7. Arteria Uterina Medial Derecha; 8. Arteria Uterina Lateral Derecha; 9. Arteria Arco Cervical; a. Músculo Gracilis; b. Sínfisis Isquio Púbrica; c. Vejiga; d. Vagina; e. Uréter Derecho.

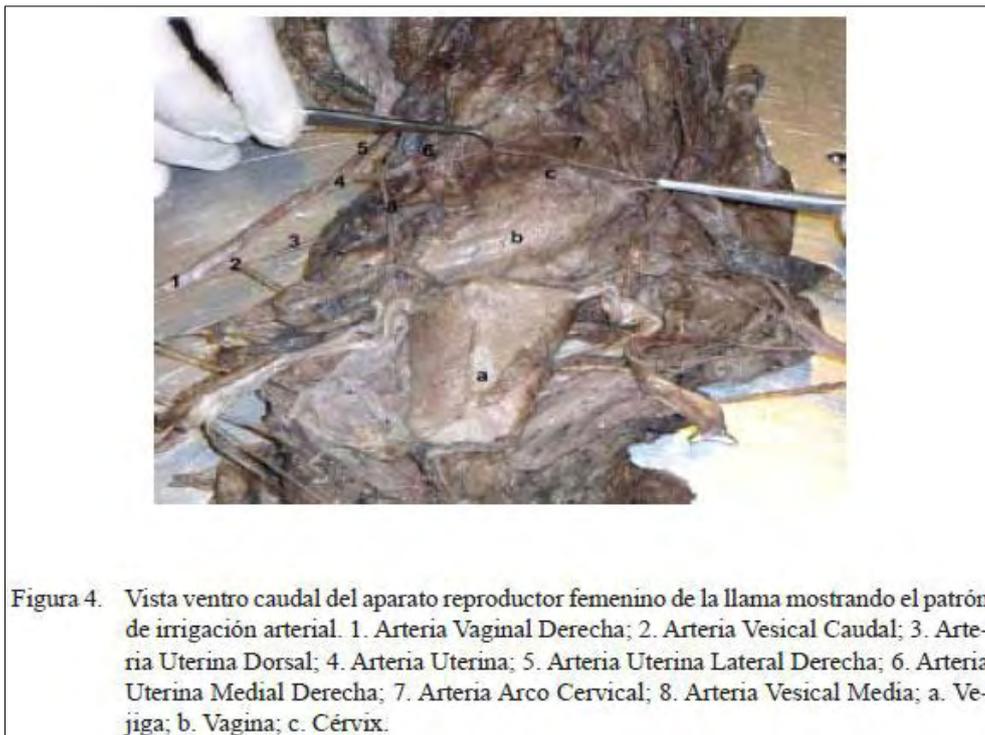
Se encontró una arteria y una vena no descritas con anterioridad: arteria arco cervical y vena arco cervical (Fig. 4). Estos vasos se encargan de la irrigación y drenaje de la cérvix, respectivamente. La arteria arco cervical nació de la arteria uterina medial derecha e izquierda y comunica ambos tramos arteriales. La vena arco cervical se ubicó en la superficie ventral de la cérvix y se dirigió lateralmente hacia las venas uterinas mediales derecha e

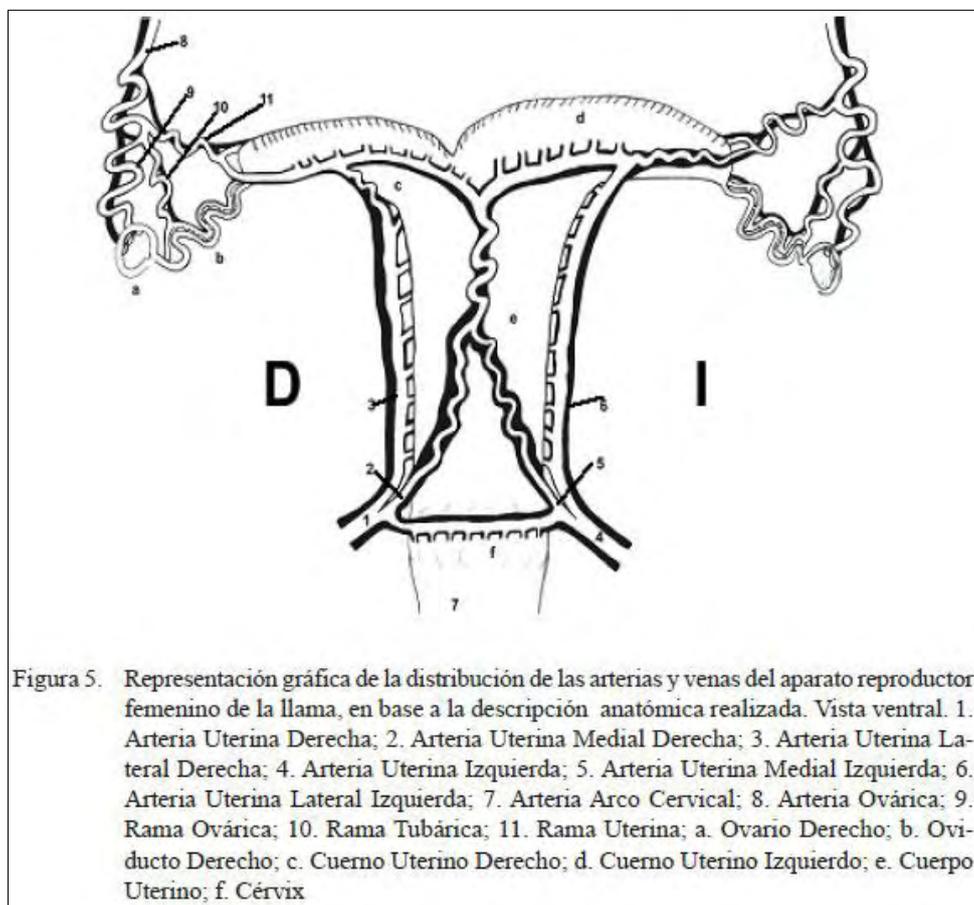
Otro hallazgo resaltante fue la distribución y anastomosis de las arterias y venas uterinas en la superficie ventral del aparato reproductor. La comunicación existente entre las arterias uterinas derecha e izquierda denota mayor aporte sanguíneo hacia el cuerno uterino izquierdo (Fig. 5); asimismo, las venas uterinas siguen el mismo recorrido que las arterias. Es a partir de aquí que la anatomía de las arterias del aparato reproductor femenino de la llama difiere sustancialmente de las descripciones anatómicas, tanto en el caso de bovinos como de los equinos.
